## **Gefahren an einer Aufzugsanlage**

Die folgenden Beispiele zeigen typische Gefährdungen an Aufzugsanlagen, die als besonders schwerwiegend gemäß TRBS 3121 eingestuft werden.

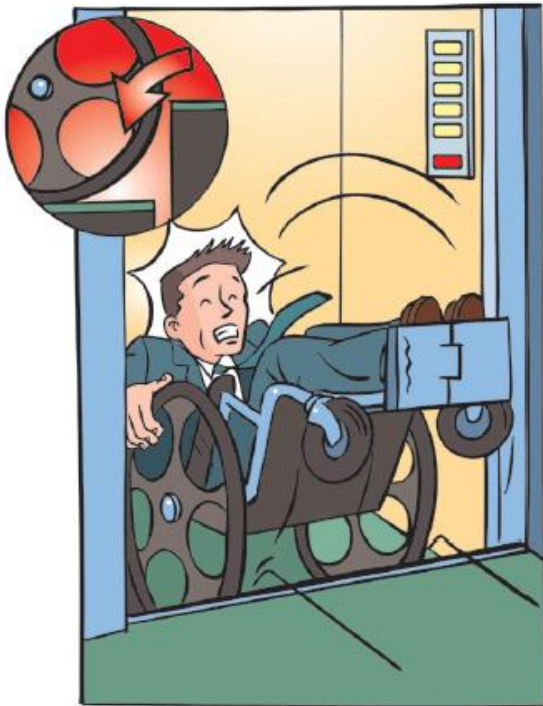
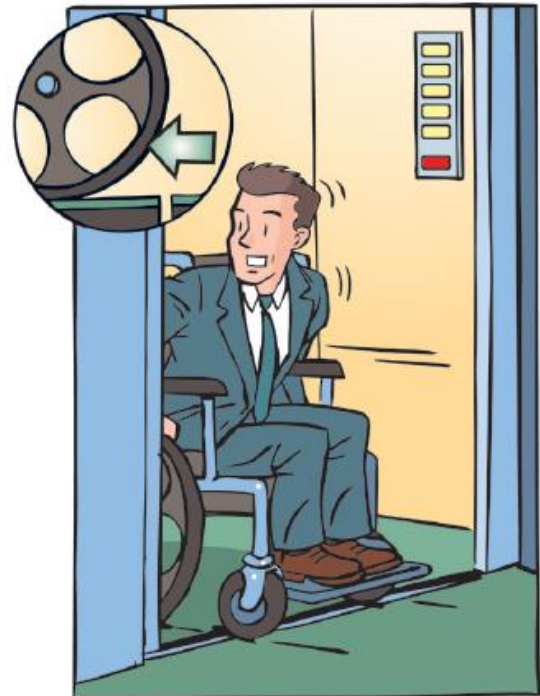
## Unbündiger Halt des Aufzugs

Eine abweichende Haltegenauigkeit und Unbündigkeit bei Seilanlagen (Stufe zwischen Fahrkorb- und Schachttürschwelle) kann dazu führen, dass Personen stolpern oder fallen und sich infolgedessen Verletzungen zufügen. Beeinträchtigte und ältere Personen sind hierdurch besonders gefährdet.

Bei ungeregeltem Antrieb durch verschiedene Lasten (Personen in der Kabine) hat der Aufzug unterschiedliche Anhaltewege, da dieser rein mechanisch über eine Bremse anhält.

Bei einem geregelten Antrieb kommt der Aufzug elektromagnetisch geregelt und bündig zum Halten. Im Anschluss fällt die Bremse mechanisch ein.

Erreichen einer Haltegenauigkeit von  $\pm 10$  mm und einer Nachregulierungsgenauigkeit von  $\pm 20$  mm durch

- a) Geregelten Antrieb, d.h. Nachrüstung einer Frequenzregelung
- b) Modernisierung der Aufzugssteuerung

Somit wird gewährleistet, dass der Aufzug bündig hält oder bereitsteht. Bei Seilanlagen längen sich beim Be- und Entladen von schweren Lasten die Tragseile. Durch eine Nachregulierung fährt die Kabine wieder selbstständig in die bündige Stellung.

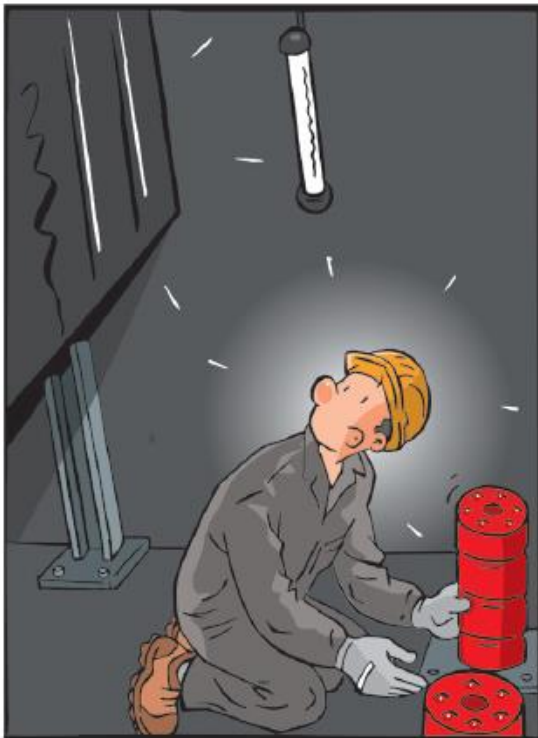
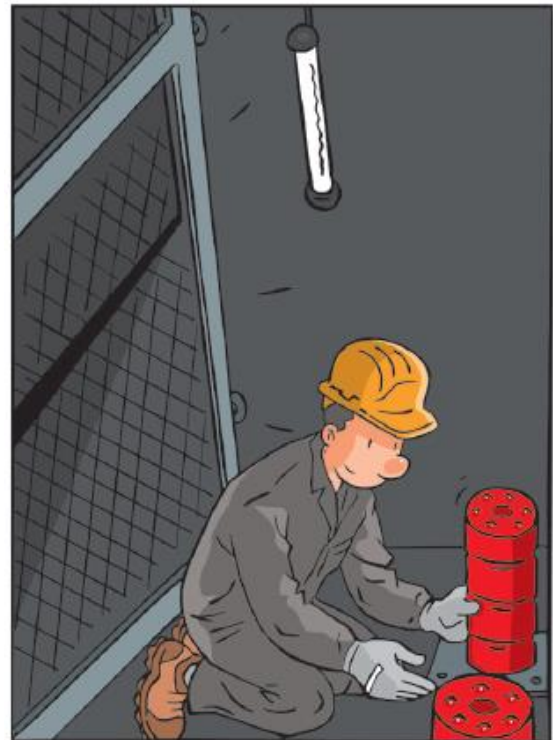
## Fehlende oder unzulängliche Abtrennung der Fahrbahn des Gegengewichts

Bei Wartungs- und Prüfarbeiten in der Schachtgrube kann die arbeitende Person mit Körperteilen unter die Gegengewichtsfahrbahn geraten. Die Gefahr besteht im Quetschen oder Abscheren von Körperteilen, hervorgerufen durch das herabfahrende Gegengewicht. Auch der Aufprall des Gewichts z.B. auf den Kopf, kann zu erheblichen Verletzungen führen.

Es fehlt eine Abgrenzung/Abdeckung der Gegengewichtsfahrbahn. Das in der beschriebenen Situation dargestellte Gegengewicht fährt nahezu unhörbar. Eine Person kann plötzlich und ohne Vorwarnung getroffen werden.

Das Nachrüsten eines normgerechten Abtrennblechs für die Gegengewichtsverkleidung. Die Abtrennung der Fahrbahn des Gegengewichts muss bis 2m über Schachtgrubensohle und in der Breite des Gegengewichts erfolgen. Somit wird das unbeabsichtigte Eintreten in den Fahr- bzw. Gefahrenbereich verhindert.

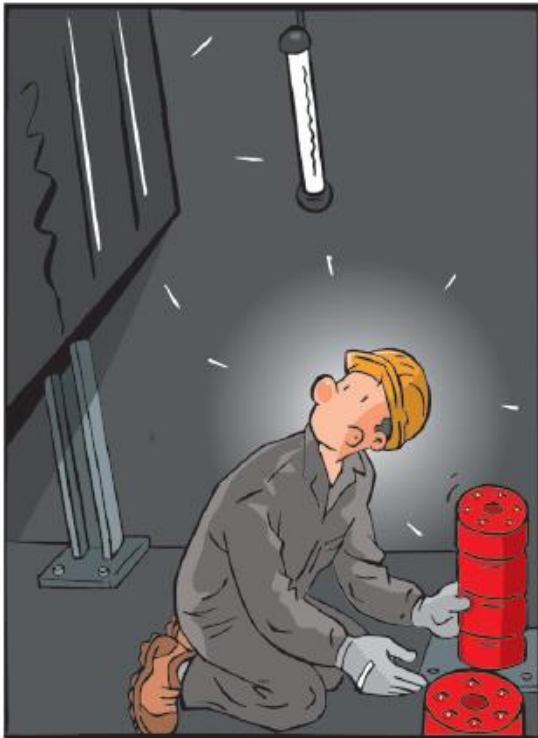
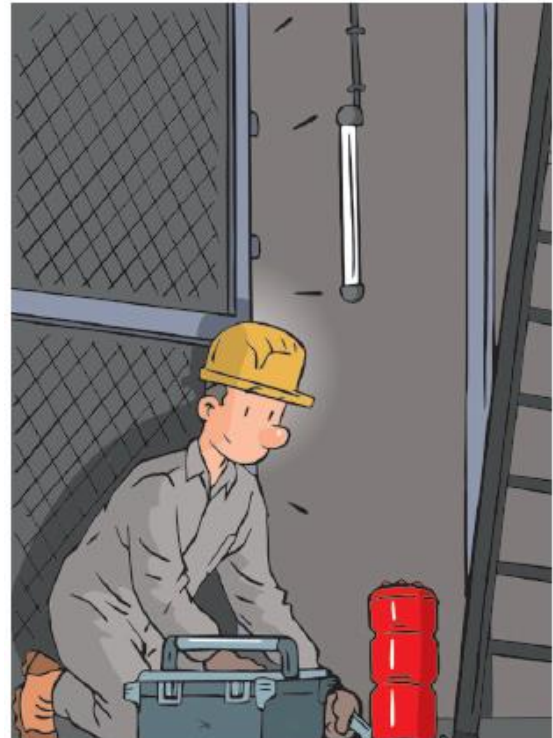
## Fehlende oder unzulängliche Abtrennung bei mehreren Aufzügen im selben Schacht

Personal kann bei Arbeiten in der Grube unbemerkt in die Fahrbahn eines weiteren Aufzugs geraten. Hier besteht die Gefahr im Quetschen oder Abscheren von Körperteilen durch die herabfahrende Aufzugskabine. Auch der Aufprall der Kabine z.B. auf den Kopf, kann zu erheblichen Verletzungen führen.

Es fehlt eine Abtrennung in der Grube, welche die Fahrbahnen einer Aufzugsgruppe, also mehrerer Aufzüge in einem gemeinsamen Schacht, voneinander trennt. Eine Aufzugskabine fährt nahezu unhörbar.

a) Abtrennung in einer Höhe von maximal 0,30 m über dem Boden der Schachtgrube bis zu einer Höhe von 2,50 m über dem Niveau der untersten Haltestelle.

b) Einrichtung zum automatischen Abschalten des Nachbaraufzugs bei Arbeiten in der Schachtgrube. (Dann stehen alle Aufzugsanlagen der Gruppe, wenn in einer Grube gearbeitet wird).

Somit wird das unbeabsichtigte Eintreten in den Fahr- bzw. Gefahrenbereich verhindert. Bei der Lösung b) stehen alle Anlagen, wenn Wartungs- oder Reparaturarbeiten durchgeführt werden.

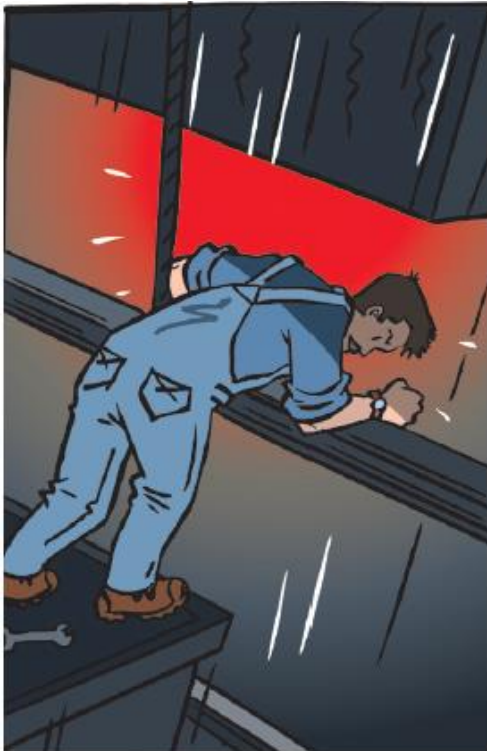
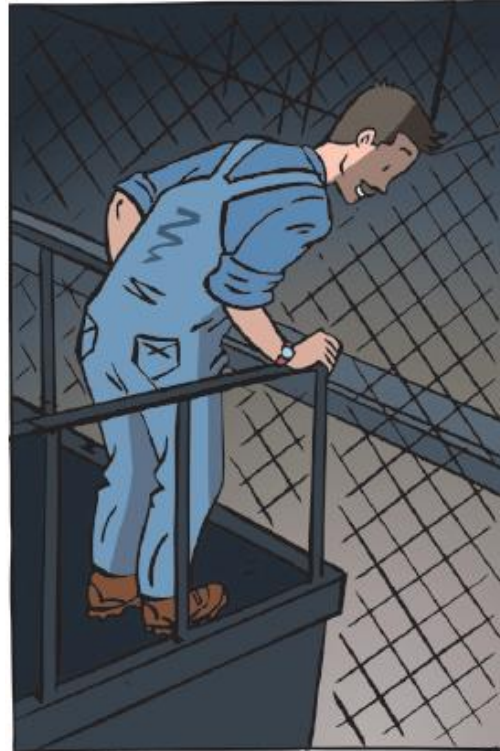
## Fehlende oder unzulängliche Abtrennung bei mehreren Aufzügen im selben Schacht

Die arbeitende Person kann bei Arbeiten auf dem Fahrkorb in die Fahrbahn des Nachbaraufzuges gelangen und schwere Quetsch-, Scher- oder Aufprallschäden erleiden.

Der Abstand zwischen den beweglichen Komponenten zweier Aufzüge in einem Schacht, ist kleiner als 0,50 m und es fehlt eine sichere Abtrennung oder Fußleiste am Fahrkorbrand. Körperteile einer arbeitenden Person können über die Umwehrung oder über das Geländer des Fahrkorbdaches hinausreichen.

Nachrüsten einer Abtrennung der Fahrbereiche von Aufzügen durch:

- Montage eines Maschendrahtzauns über die gesamte Schachthöhe.
- Umwehrung auf dem Fahrkorbdach mit  $>0,50$  m Abstand zu beweglichen Teilen des Nachbaraufzugs; der Außenbereich muss „nicht betretbar“ sein, inkl. 10 cm hoher Fußleiste.
- Einrichtung zur automatischen Abschaltung benachbarter Aufzüge – alle Anlagen stehen bei Wartungs- oder Reparaturarbeiten.

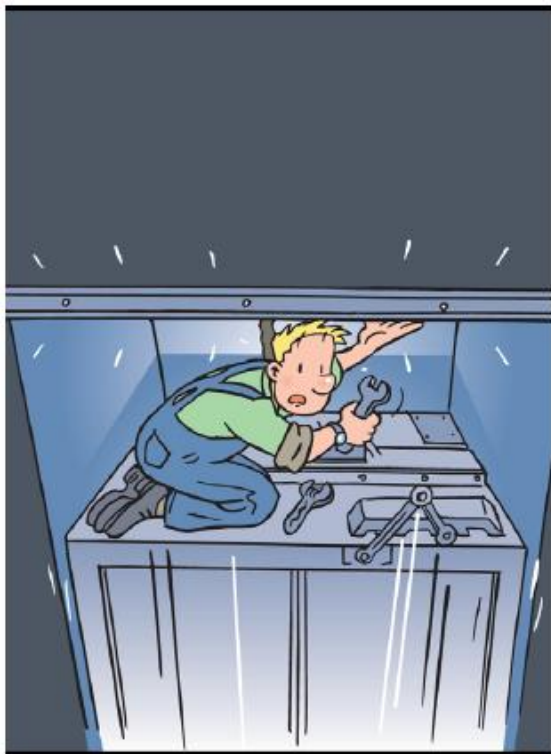
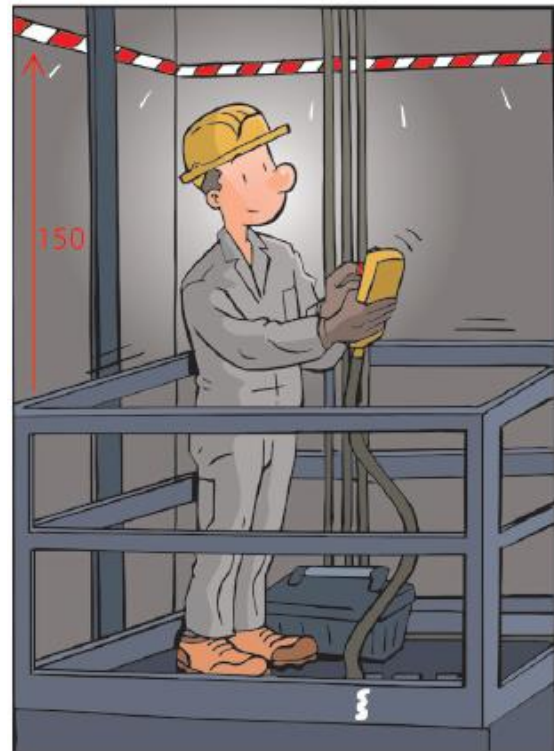
## Unzulängliche Schutzräume in Schachtkopf und -grube

Aufgrund von zu kleinen Schutzräumen, kann das Personal bei Arbeiten in der Grube oder im Schachtkopf eingequetscht werden.

Schutzräume auf dem Fahrkorbdach oder die Abstände in der Schachtgrube sind zu gering. Ursächlich sind häufig bauliche Gegebenheiten, die keine Möglichkeiten für tiefere oder höhere Aufzugsschächte bieten. Die Aufzugskabine quetscht beim Auftreten einer unkontrollierten Kabinenbewegung die betreffende Person ein.

Reduzierung der Überfahrwege zur Schaffung des erforderlichen Schutzraums durch:

- a) Die Minimierung der Überfahrwege durch temporär einzusetzende Fahrwegbegrenzungen an den Fahrschienen.
- b) Schutzeinrichtungen zur Herstellung der Schutzräume, indem temporäre Pufferstützen in der Schachtgrube oder auf dem Kabinendach installiert werden.

Ggf. auch mit elektrischer Überwachung/Abschaltung. Hierdurch wird der Fahrweg der Aufzugskabine und/oder des Gegengewichts begrenzt und verhindert, dass im Fehlerfall die arbeitende Person verletzt wird.

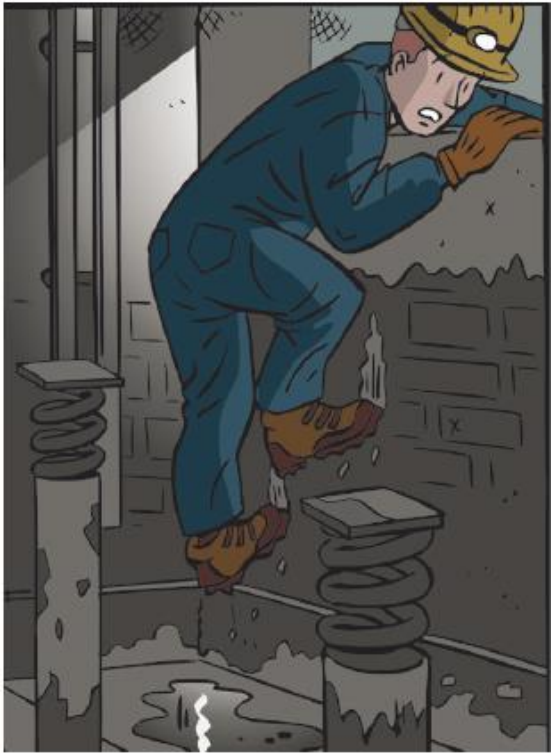
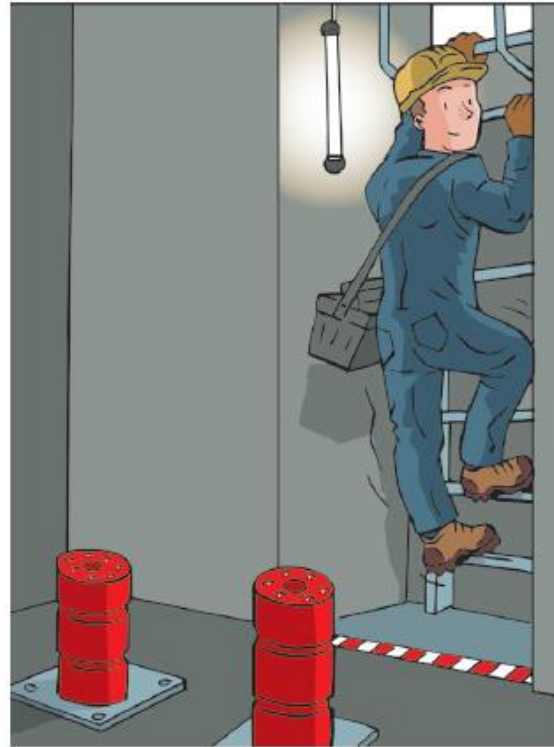
## Unsicherer Zugang zur Schachtgrube

Eine arbeitende Person kann bei der notwendigen Begehung der Schachtgrube für Wartungs- und Prüfarbeiten stürzen, stolpern oder sich durch das Hineinspringen verletzen.

Ein sicherer Zugang zur Grube ist nicht vorhanden. Oftmals ist keine Leiter verfügbar. Dabei ist auch die Stolpergefahr unmittelbar nach dem Abstieg hoch.

Herstellung eines sicheren Zuganges durch:

- a) Die Montage einer geeigneten ortsfesten Schachtgrubenleiter zum Abstieg in die Schachtgrube aus der untersten Haltestelle.
- b) Durch die Herstellung eines separaten Schachtgrubenzugangs mittels Schachtgrubenzugangstür unterhalb der untersten Haltestelle mit Einrichtung zum automatischen Stillsetzen des Aufzugs beim Öffnen der Schachtgrubenzugangstür.

Dadurch wird ein sicherer Zugang in die Schachtgrube auch beim Mitführen von Werkzeugen oder Reinigungsmaterialien gewährleistet.

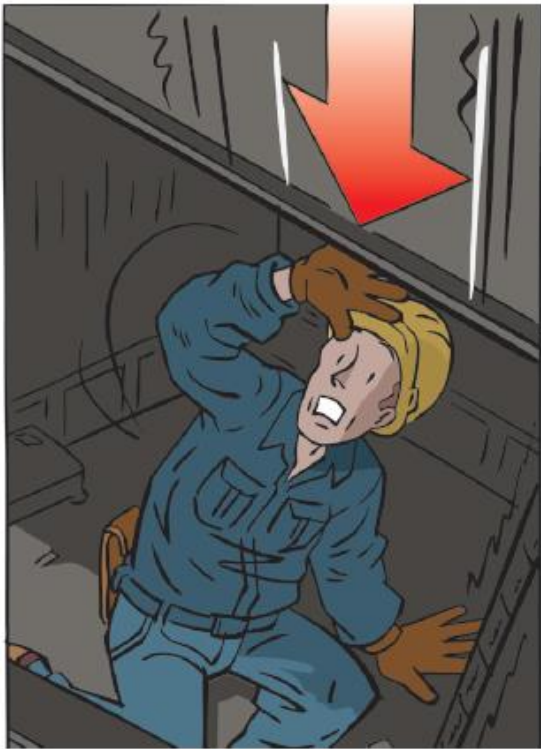
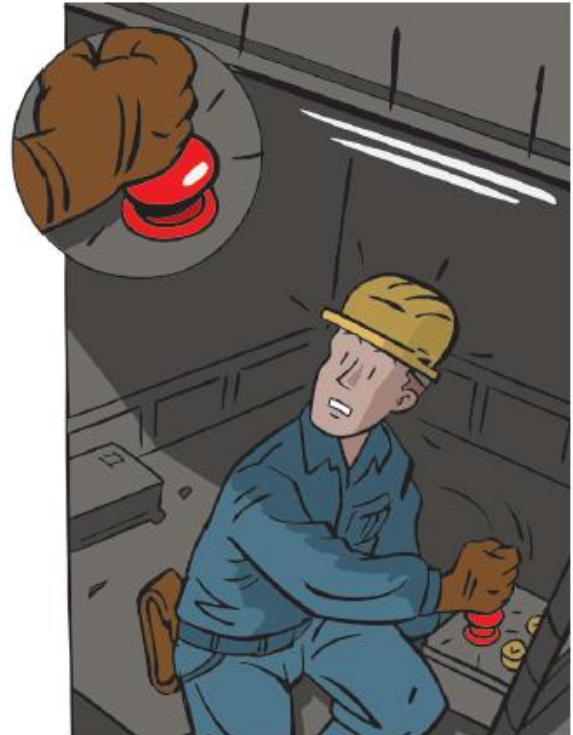
## Fehlender oder unzulänglicher Notbremsschalter

Es bestehen Quetsch-, Scher- und Einzugsgefahren für die arbeitende Person in der Schachtgrube, durch unbeabsichtigte und nicht verhinderbare Bewegungen des Fahrkorbs oder anderer beweglicher Teile.

Es befindet sich kein Notbremsschalter in der Grube.

Die Nachrüstung eines Notbremsschalters in der Schachtgrube und/oder im Rollenraum.

Durch diese Einrichtung ist es der arbeitenden Person möglich vor dem notwendigen Betreten der Schachtgrube oder bei Prüf- und Wartungsarbeiten, die Aufzugsanlage elektrisch sicher abzuschalten.

Hierdurch wird eine unbeabsichtigte Bewegung der Aufzugsanlage verhindert.

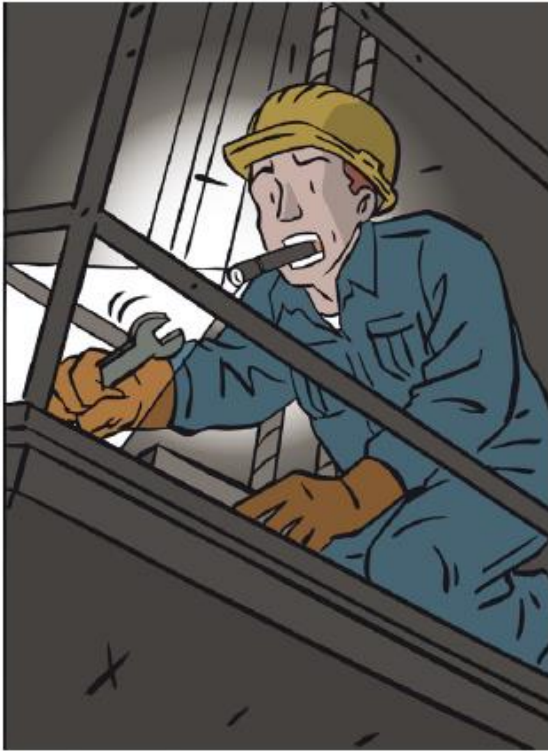
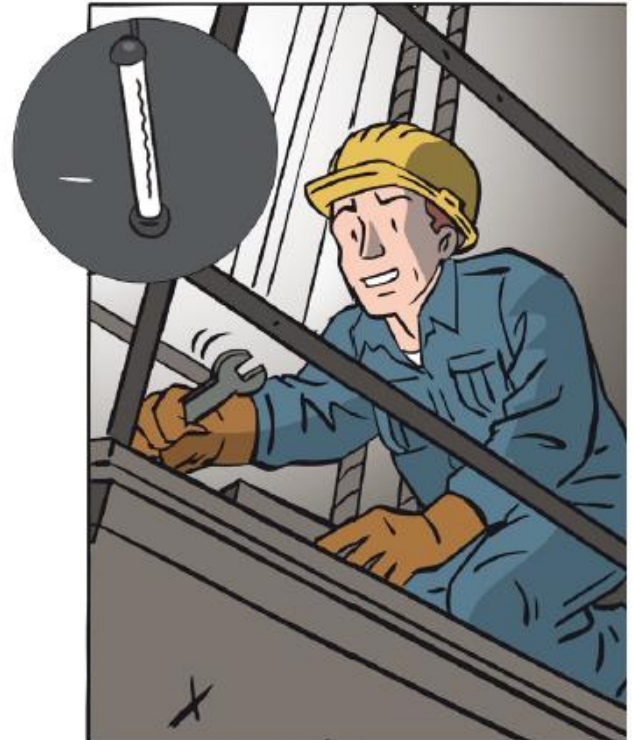
## Fehlende oder unzulängliche Schachtbeleuchtung

Im Schacht ist keine oder nur eine unzureichende Beleuchtung vorhanden. Gefahrenstellen können nicht sicher gesehen werden. Dabei wird das Erkennen von Gefährdungen bei der Arbeit schwierig bis unmöglich. Dies kann zu Stoß-, Stolper-, Quetsch-Schergefahren und Berührung mit elektrisch leitenden Teilen führen.

Eine Schachtbeleuchtung fehlt oder ist nicht ausreichend. Die arbeitende Person muss sich mit einer Ersatzbeleuchtung behelfen und hat hierdurch nicht mehr beide Hände frei, um die Arbeiten sicher auszuführen.

Installation einer Beleuchtung, welche die Arbeitsbereiche in der Schachtgrube und auf dem Fahrkorbdach mit mindestens 50 Lux ausleuchtet.

Die Nachrüstung einer Schachtbeleuchtung über die gesamte Länge des Fahrschachtes ist somit notwendig und ermöglicht der arbeitenden Person ein sicheres und effizientes Ausführen ihrer Tätigkeiten.

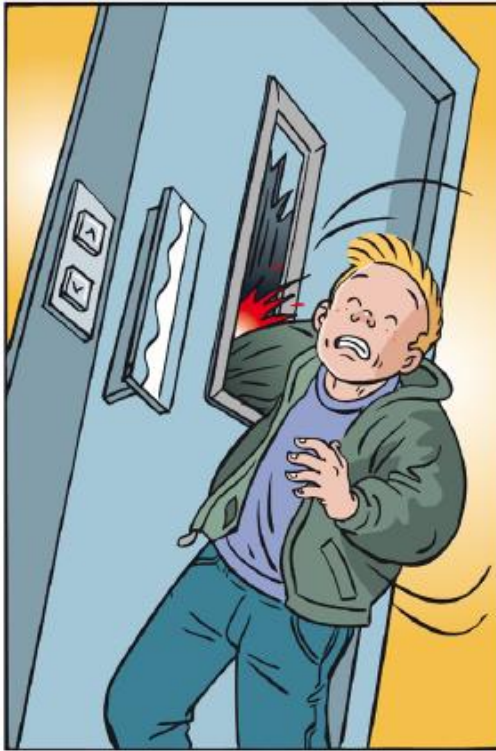
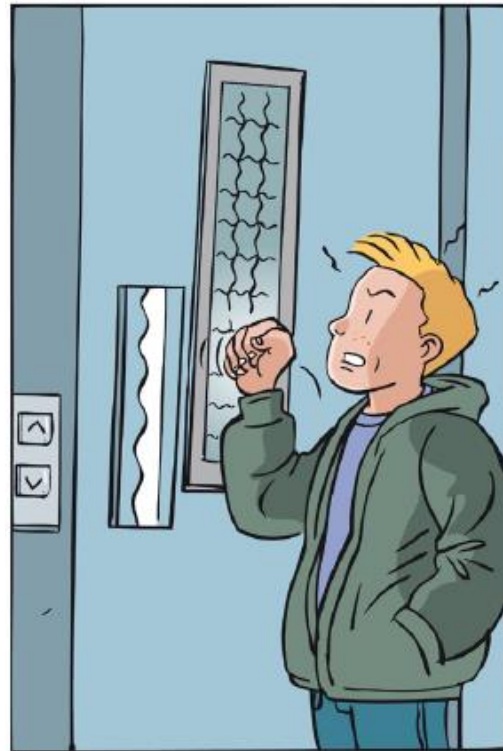
## Fehlendes normgerechtes Glas in den Schachttüren

Durch zerstörtes Glas von Sichtfenstern in den Schachttüren kann es, beim Eingriff in den Schacht, zu Quetsch- und Schergefahren bis hin zur Absturzgefahr kommen.

Im Sichtfenster befindet sich kein Verbundsicherheitsglas mit sicherer Befestigung und Kennzeichnung. Das Glas ist somit nicht gegen Fremdeinwirkungen geschützt und hinterlässt bei einem Bruch einen offenen Eingriffsbereich. Beim Hindurchfahren besteht durch das geräuschlose vorbeifahren der Aufzugskabine, ein schwerwiegendes Verletzungsrisiko.

Das kann verhindert werden durch:

- a) Das Einsetzen eines Verbundsicherheitsglases mit entsprechender „Sicherheitsglas Kennzeichnung“.
- b) Die Schließung der Sichtfenster und die Installation einer Fahrkorb-Anwesenheitsanzeige.

Hiermit wird die Gefahr des Eingriffs in den Fahrtschacht und dadurch die Gefahr des Quetschens oder Abscherens von Körperteilen verhindert.

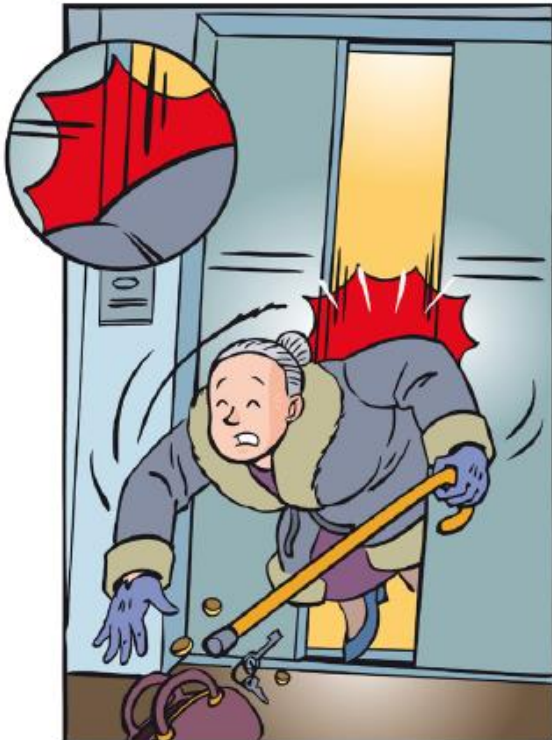
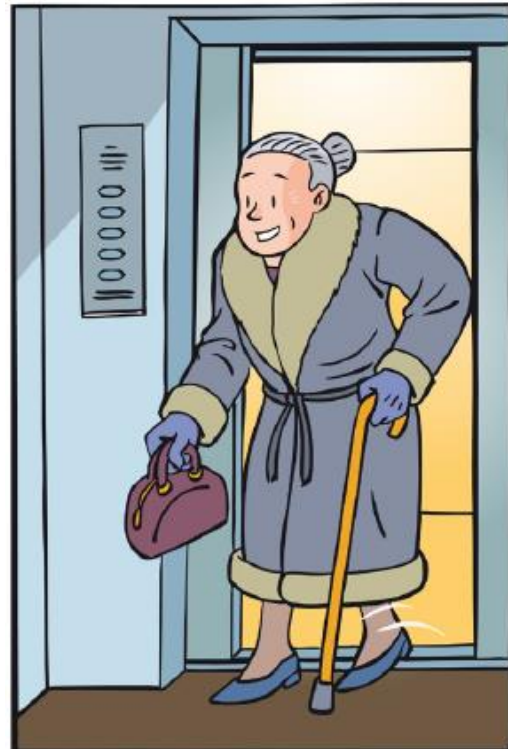
## Fehlende Schließkantenüberwachung

Stoß-, Einzugs- und Quetschgefahren durch fehlende oder unzulängliche Schutzeinrichtungen an kraftbetätigten Türen. An automatischen Glastüren können Kinderhände eingezogen werden.

Fehlende Schutzeinrichtung an den Türen.

Nachrüstung einer automatischen Umsteuerung der Türbewegung bei Erkennung von Personen/Gegenständen im Türbereich.

Begrenzung der Schließkraft auf 150 N und der kinetischen Energie auf 10 J durch reduzierte Türgeschwindigkeit.

Schutz vor Einzug von Kinderhänden durch undurchsichtiges Glas bis 1,10 m Höhe.

Erkennung von Fingern im Einzugsbereich bis 1,60 m.

Türspaltreduzierung auf max. 4 mm bis 1,60 m Höhe.

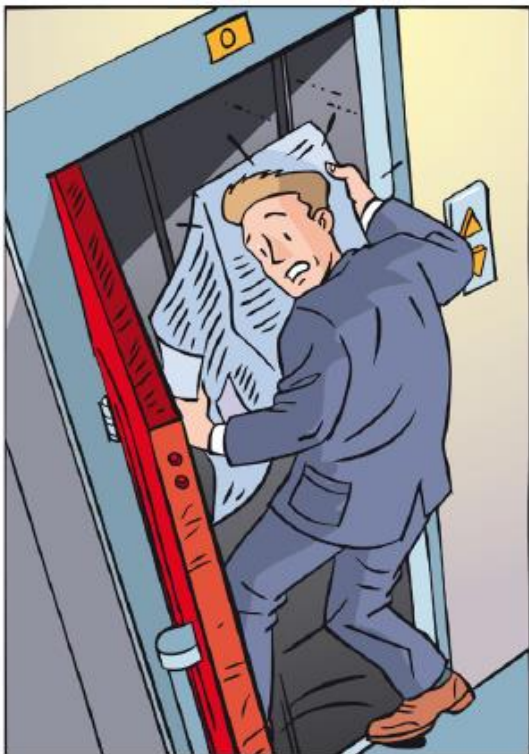
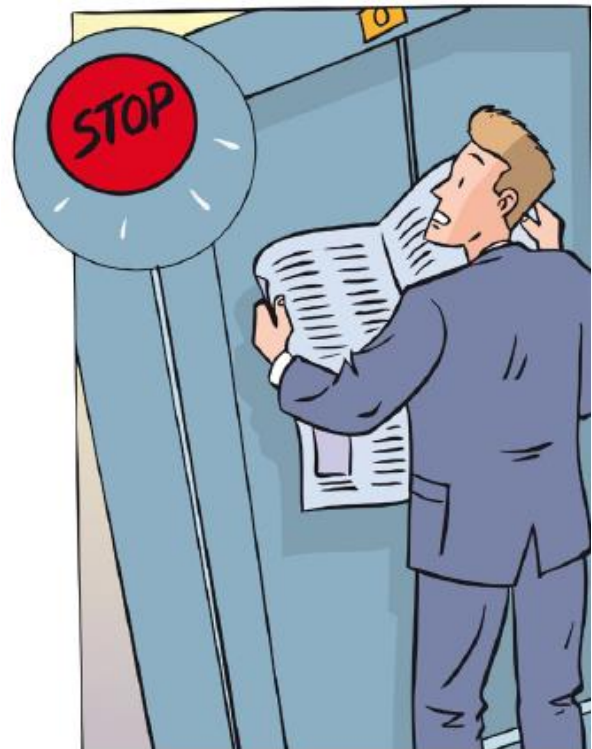
## Fehlende sichere Schachttürverriegelung

Absturz-, Quetsch- und Schergefahren durch unsichere Verriegelungseinrichtung der Schachttür.

Fehlende Überwachungseinrichtungen an den Schachttüren.

Nachrüstung einer Einrichtung an den Schachttüren zur sicheren Verriegelung und Überwachung der Schließstellung und somit die Verhinderung einer offenen Stelle, wenn sich kein Fahrkorb hinter der Schachttür befindet. Eine zusätzliche Fehlschließeinrichtung verhindert eine Manipulation der Schachttürüberwachung. Die Schachttür muss sich nach dem Notentriegeln ohne Hilfsmittel wieder schließen lassen.

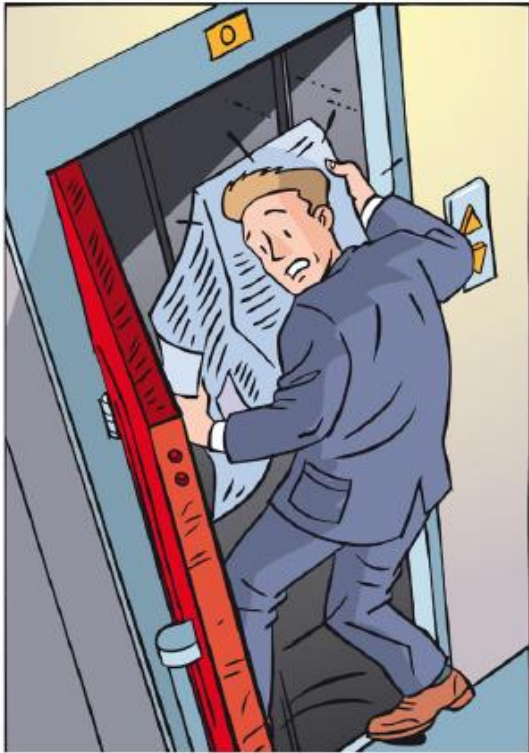
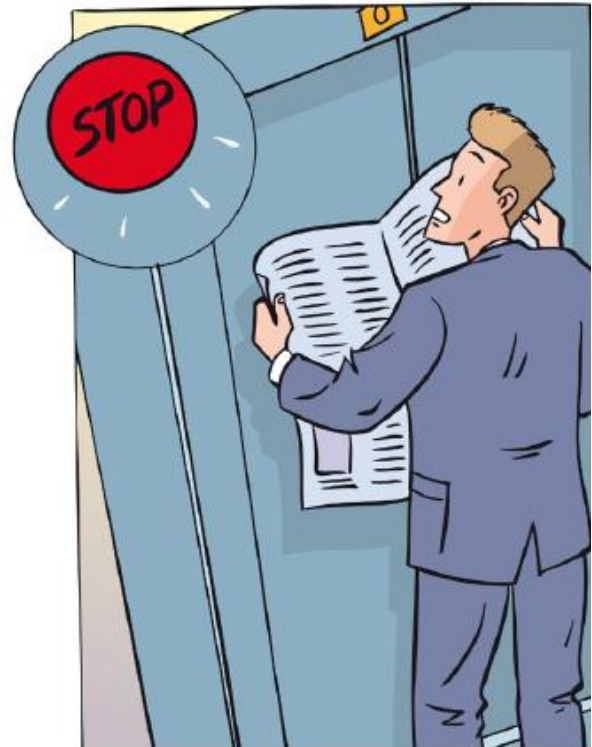
## Schachttür schließt nicht automatisch nach Notentriegelung

Falls die Schachttür nicht selbständig schließt und verriegelt ist es nach dem Notentriegeln möglich, dass Personen in den Schacht stürzen.

Es fehlt eine Einrichtung zur Sicherstellung des automatischen Schließens der Schachttür, wenn diese vorher durch eine Person mittels Notentriegelung geöffnet wurde.

Nachrüstung einer automatischen Schließeinrichtung an den Schachttüren (z. B. durch Feder oder Gewicht).

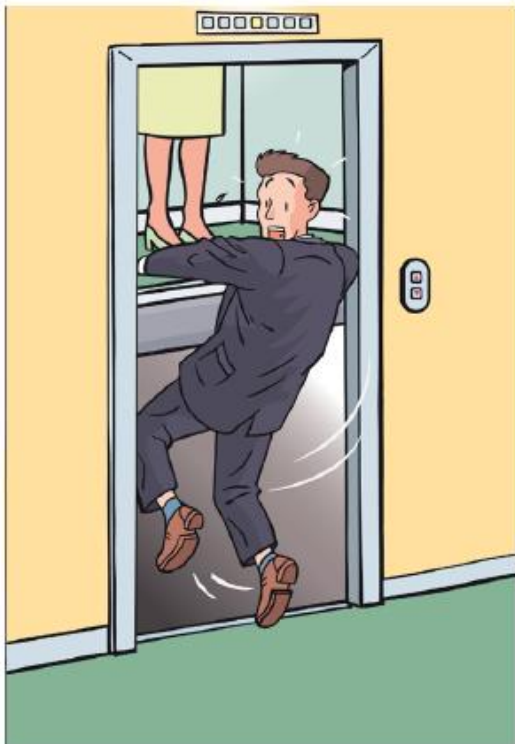
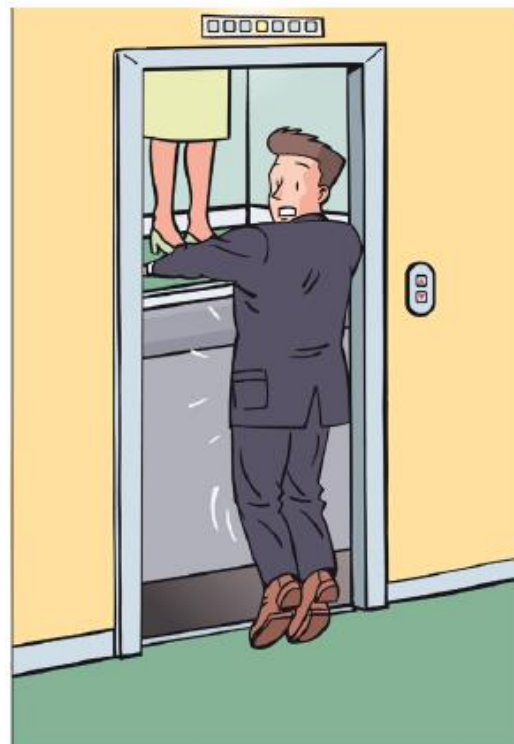
## Fehlende Fahrkorbschürze

Steht bei einer Personenbefreiung die Kabine nicht bündig in der Haltestelle, kann eine Person beim Aussteigen unter die Kabine in den Schacht rutschen.

Es fehlt eine ausreichend lange Schürze unter der Kabine. Bei einer geöffneten Schachttür entsteht unterhalb des Fahrkorbs eine zu große Öffnung. Retter oder die zu befreiende Person können in den Schacht stürzen.

Die Nachrüstung einer längeren Kabinenschürze entsprechend der maßlichen Vorgaben und baulichen Gegebenheiten. Die Höhe sollte laut Norm mindestens 0,75 m betragen und der Breite der Türen entsprechen.

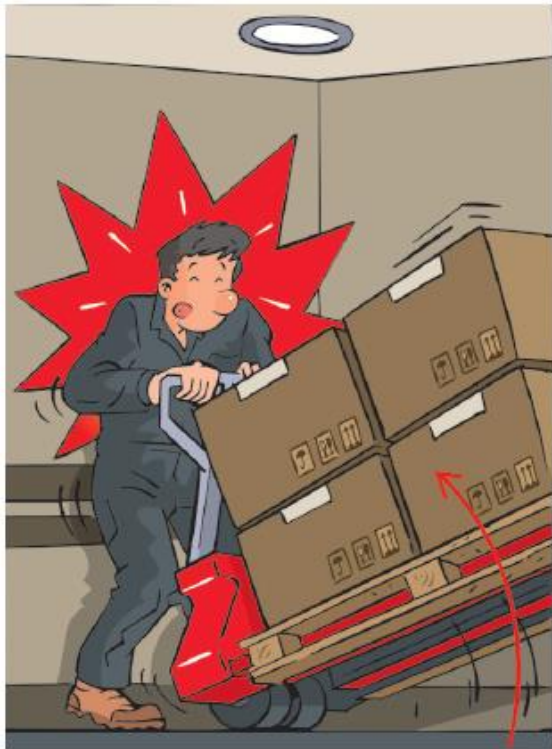
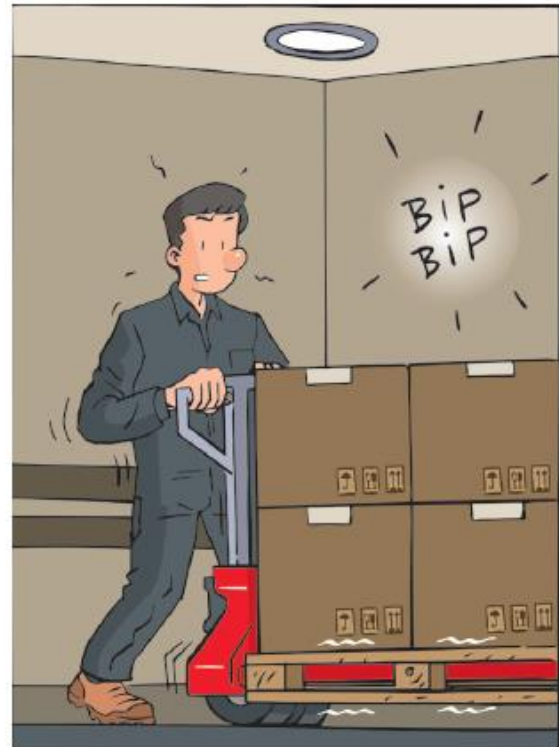
## Fehlende Fahrkorbabschlusstür

Aufgrund der fehlenden Fahrkorbabschlusstür können Personen oder Gegenstände zwischen Kabine und Schachtwand geraten, während der Aufzug fährt.

Es fehlt eine Kabinenabschlusstür. Personen können während der Fahrt an der Schachtwand eingezogen werden. Transportierte Teile können kippen und ebenfalls zwischen Schachtwand und Kabinenboden geraten. Durch die Bewegung der Teile können Nutzer verletzt werden.

Die Nachrüstung von:

- a) Kraftbetätigten Fahrkorbtüren
- b) Handbetätigten Fahrkorbtüren

Jeweils inkl. Einbindung eines Überwachungskontaktes in den elektrischen Sicherheitskreis.

Nur bei Lastenaufzügen mit ausschließlicher Verwendung durch eingewiesene Personen: Einrichtung zum automatischen Stillsetzen des Lastenaufzugs beim Eindringen eines Gegenstands in den Detektionsbereich eines Sicherheits-Lichtgitters, welches den Fahrkorbzugang überwacht und rücksetzpflichtig ist.

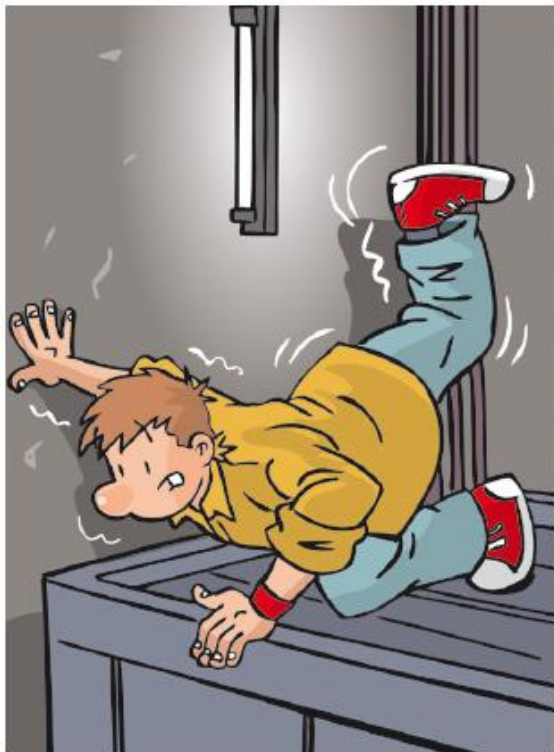
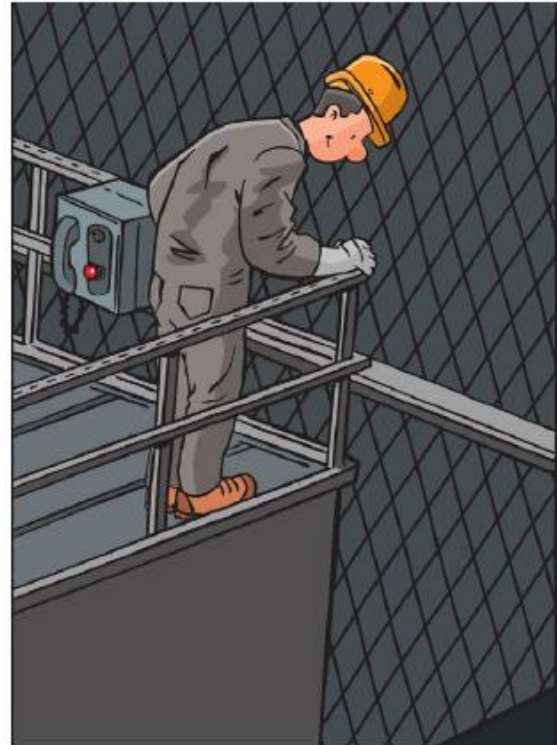
## Fehlende oder unzulängliche Umwehrung auf dem Fahrkorbdach

Aufgrund des unzureichenden Geländers auf der Fahrkorbdecke kann das Fachpersonal von der Fahrkorbdecke stürzen. Bei einer fehlenden Fußleiste können die Fußzehen, durch den Überstand des Fußes über die Fahrkorbkante, abgefahren werden.

Das Fahrkorbgeländer oder die Fußleiste fehlen oder entsprechen nicht der Norm. Ein Geländer muss bei Abständen von mehr als 0,30 m vorhanden sein.

Die Nachrüstung von Fahrkorbgeländer und Fußleiste nach den maßlichen Gegebenheiten. Geländer können festmontiert oder klappbar mit elektrischer Überwachungsschaltung ausgeführt werden.

Diese müssen

- 0,70 m hoch sein, wenn ein freier Abstand kleiner/gleich 0,50 m zur Schachtwand besteht oder
- 1,10 m hoch sein, wenn ein freier Abstand über 0,50 m zur Schachtwand besteht.

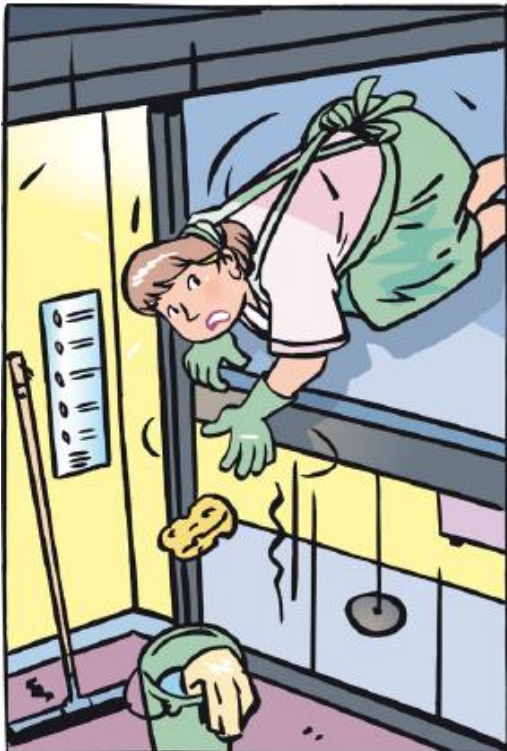
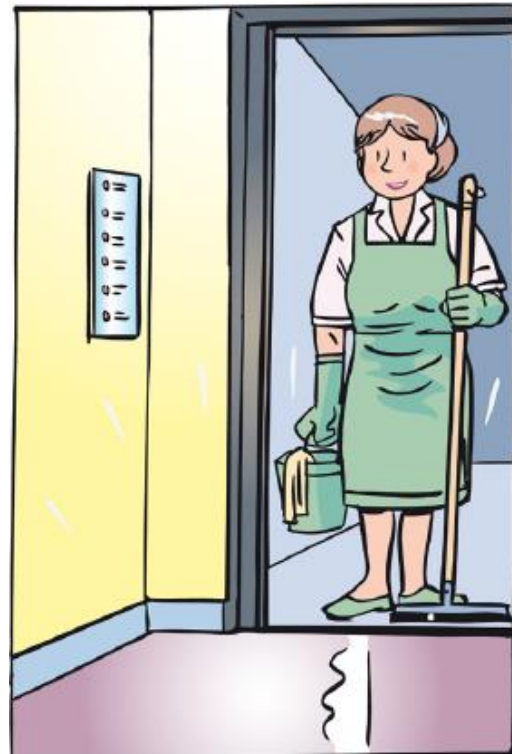
## Fehlender Schutz vor unkontrollierter Auf- oder Abwärtsbewegung des Fahrkorbs

Bei Aufzügen mit früh öffnenden Türen (Öffnen bei einfahrender Tür) oder einer Nachholeinrichtung zur Bündigstellung werden die Türkontakte kurzfristig überbrückt. Im Zusammenhang mit einer fehlenden Sicherheitseinrichtung am Antrieb besteht die Gefahr der unkontrollierten Fahrkorbbewegung.

Bei Seilaufzügen fehlt eine Zweikreisbremse mit Überwachung oder der Antrieb hat eine statisch unbestimmte Lagerung oder es befindet sich eine Einrichtung am Aufzug, welche den Sicherheitskreis kurzfristig überbrückt.

Bei Hydraulikaufzügen ist die Nachholung zur Bündigstellung vorgeschrieben (Ausnahme: Anlage mit Aufsetzvorrichtung).

**Seilanlagen:** Ist eine Zweikreisbremse, die Bremsüberwachung und eine statisch bestimmte Lagerung des Antriebs vorhanden, genügt es das Einfahren mit früh öffnender Tür zu deaktivieren. Das Sicherheitsmodul muss ausgebaut werden.

Andernfalls muss der Antrieb inkl. Notbremssystem erneuert werden oder ein UCM-System (Uncontrolled Car Movement) nachrüsten.

**Hydraulikanlagen:** Ist keine Fangvorrichtung vorhanden, muss alternativ ein UCM-System nachgerüstet werden.

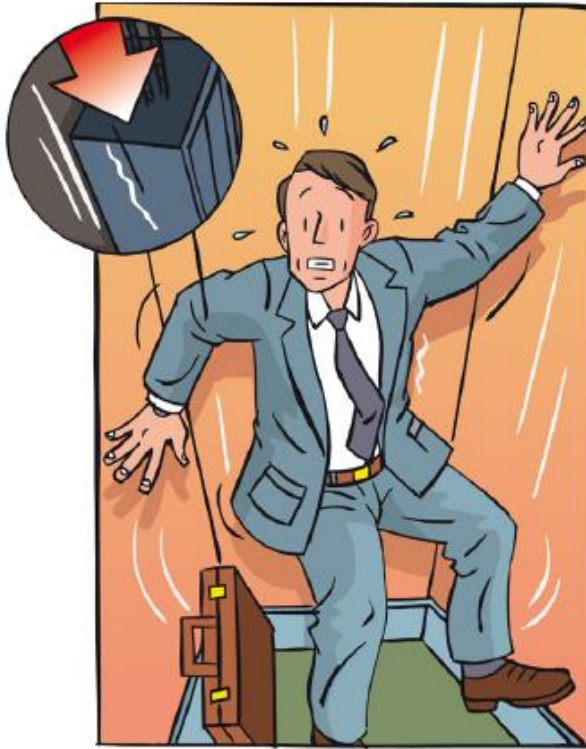
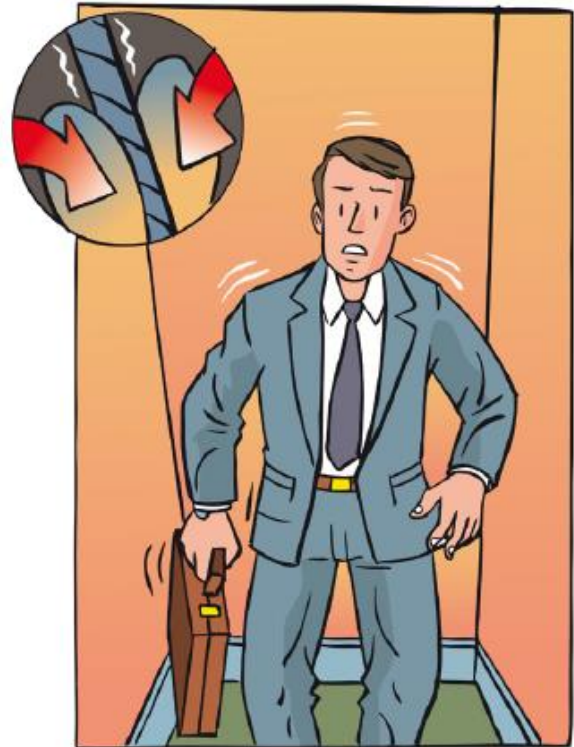
## Schutz gegen Absturz oder Übergeschwindigkeit

Wenn eine Schutzeinrichtung gegen Übergeschwindigkeit fehlt, kann es bei einem Versagen der Technik, zum Absturz oder Absenken der Aufzugskabine kommen.

Des Weiteren besteht die Gefahr einer unbeabsichtigten Übergeschwindigkeit nach unten.

Es fehlt ein Geschwindigkeitsbegrenzer oder Rohrbruchventil, welche z.B. beim Platzen eines Hydraulikschlauchs den Absturz der Kabine verhindern.

Die Nachrüstung von Geschwindigkeitsbegrenzer und/oder Rohrbruchventil.

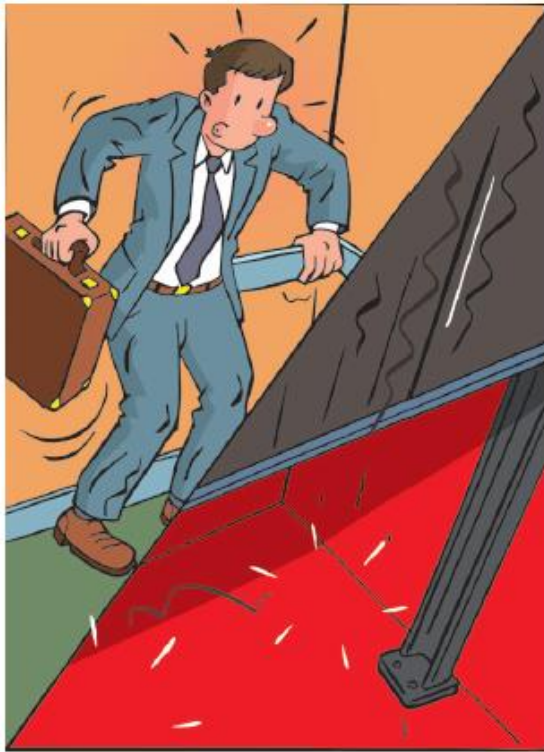
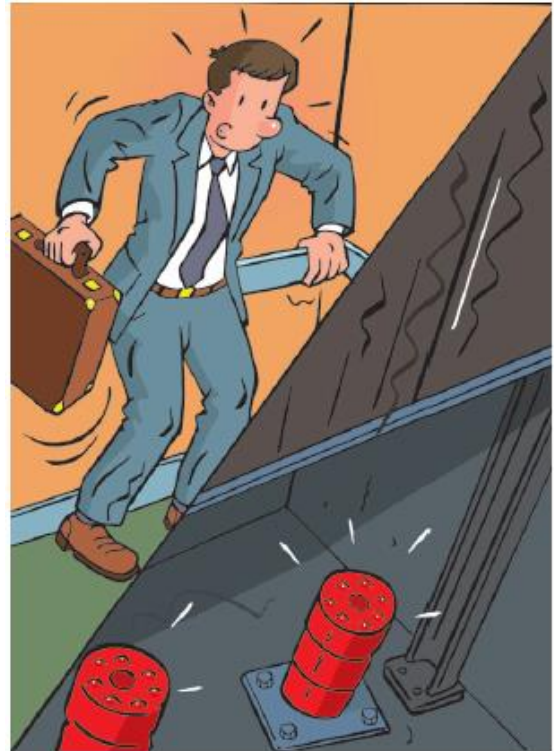
## Fehlende oder unzulängliche Puffer in den Endlagen

Bei einem Absturz prallt die Kabine oder das Gegengewicht ungebremst auf den Schachtboden auf.

An den Endlagen der Aufzugsanlage, z.B. am unteren Ende der Fahrkorb- oder Gegengewichtsbahn, fehlt ein entsprechender „Bewegungsenergie vernichtender Aufsetzpuffer“.

Nachrüsten von Feder- oder Hydraulikpuffer entsprechend der technischen Gegebenheiten wie Gewichts- und Geschwindigkeitswerten.

Je nach Konstruktion wird dies nicht nur unter der Aufzugskabine, sondern auch unter dem Gegengewicht notwendig.

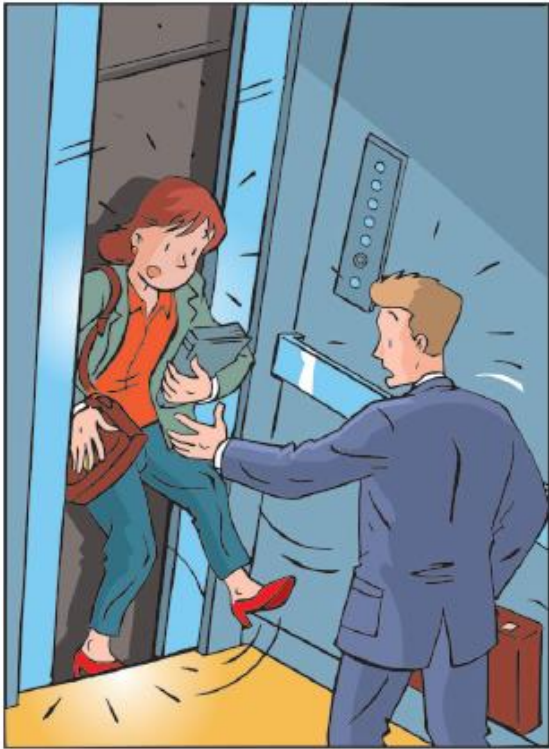
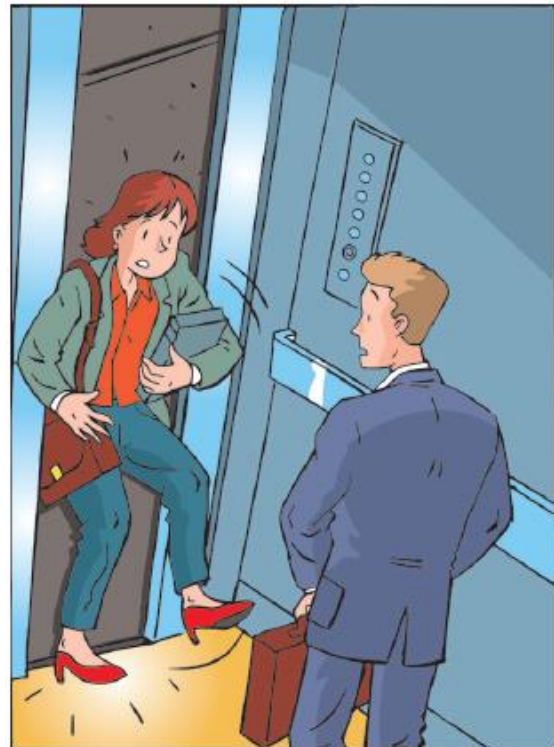
## Abstand zwischen Fahrkorb und Schachtwand > 150 mm

Zwischen den Etagen ist der Abstand von der Kabinenschwelle und der Schachtwand größer 150 mm. Bei einem Stromausfall kann sich die Kabinentür öffnen und Personen in der Kabine zwischen Schwelle und Schachtwand geraten. Dies birgt Absturz-, Scher- und Quetschgefahren, wenn sich die Aufzugskabine plötzlich wieder bewegt.

An der Kabinentür ist keine Zusatzverriegelung und der Abstand zwischen Kabine und Schachtwand ist zu groß.

Die Nachrüstung:

- einer Zusatzverriegelung der Kabinentür oder
- eines Schachtspiegels (Bleche an der Schachtwand, welche den Abstand auf weniger als 150 mm verringern).

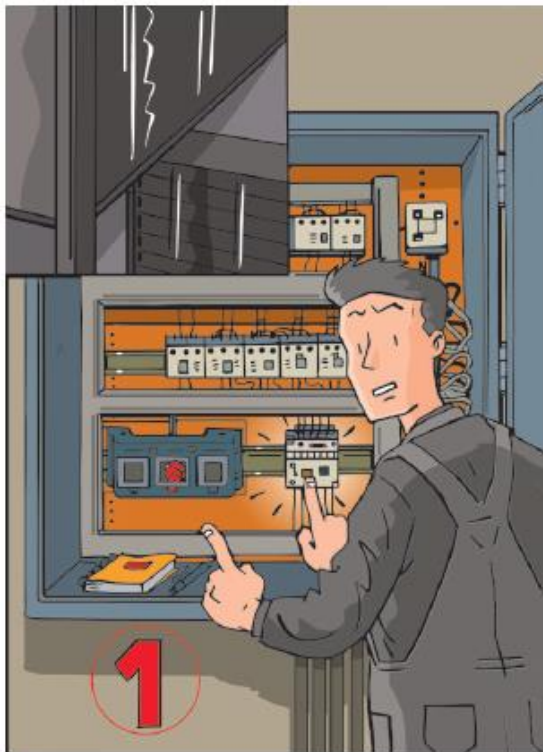
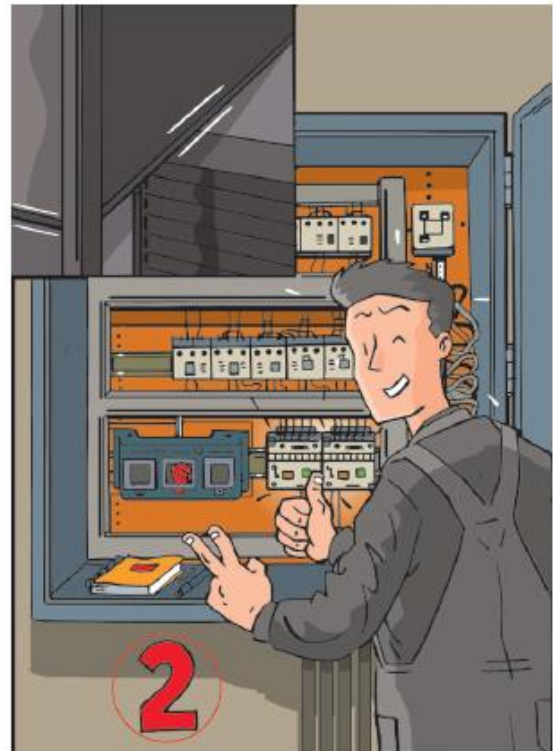
## Fehlerhaftes Abschalten des Antriebs

Bei Schützen besteht die Gefahr, dass diese „kleben“ bleiben. Wird der Antrieb mit nur einem Schütz angesteuert, fährt die Anlage im Fehlerfall einfach weiter und schaltet nicht mehr ab. Hierdurch sind die Nutzer als auch das Personal gefährdet.

Der Antrieb wird nur über einen Schütz geschaltet.

- Änderung der vorhandenen Steuerung (Installation zweier unabhängiger Hauptschütze) oder
- Modernisierung der Aufzugssteuerung oder
- Nachrüsten eines Umrichters (Antriebsregelung)

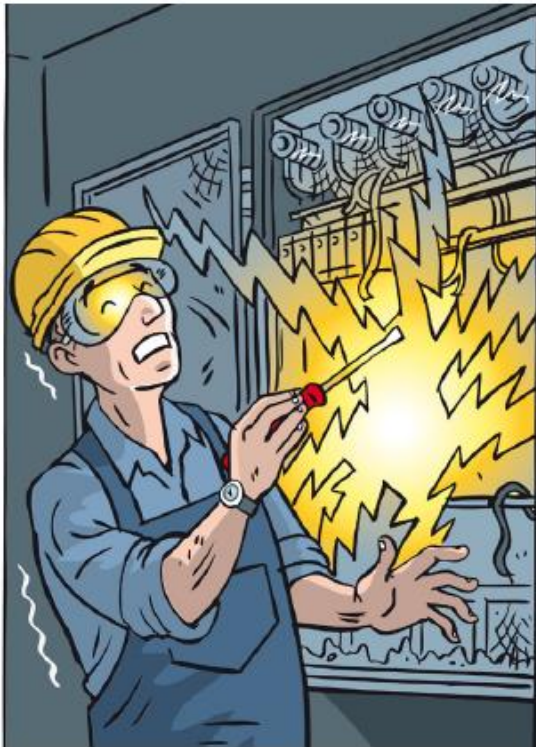
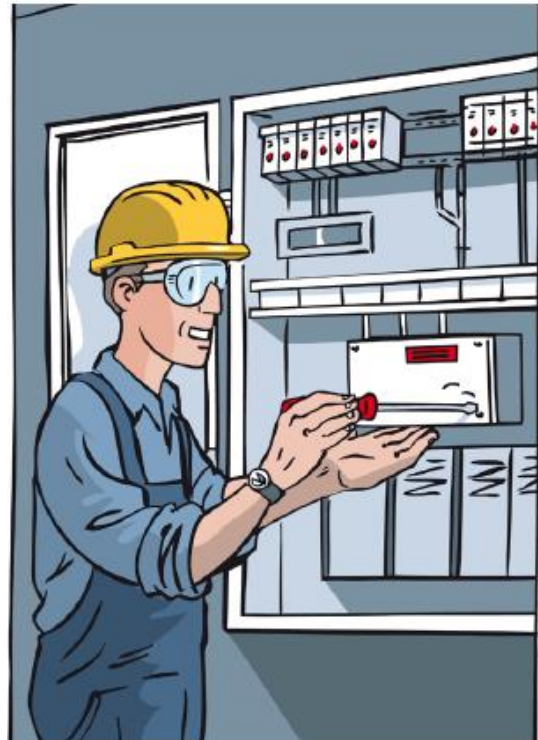
## Unzulänglicher Schutz elektrischer Teile

In vorangegangenen Vorschriften durften elektrisch leitende Teile in einem Maschinenraum ohne Abdeckung sein. Dies ist heute nicht mehr zulässig, da es zu Unfällen bei der Wartung, Prüfung und bei der Personenbefreiung kommen kann.

Elektrisch aktive Teile sind nicht abgedeckt oder haben keinen Berührungsschutz.

- Die Nachrüstung einer neuen normgerechten Steuerung
- Abdecken der offenen Teile (mindestens IP 2X)
- Erneuerung der entsprechenden Teile bei denen die Anschlüsse mit Berührungsschutz versehen sind

Dabei ist eine entsprechende Kennzeichnung gesetzlich vorgeschrieben.

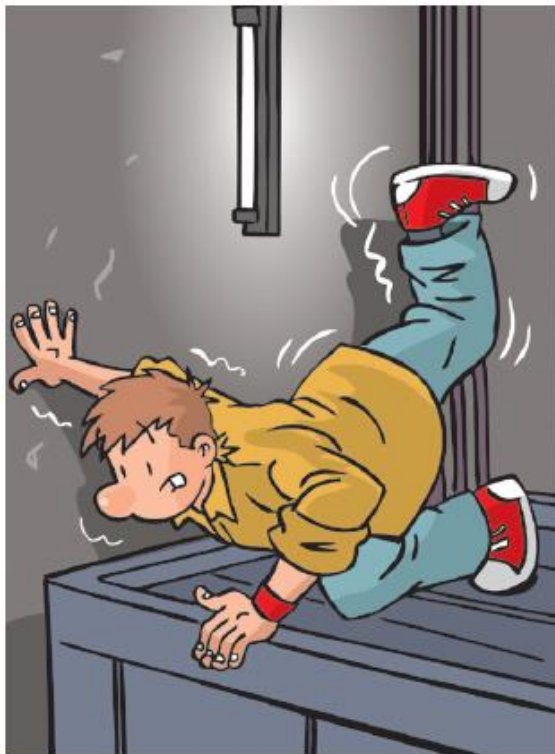
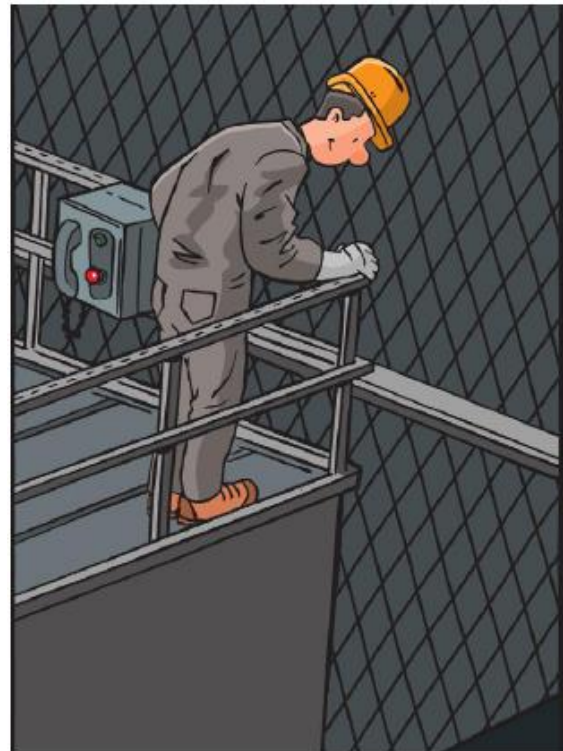
## Fehlende Inspektionssteuerung oder Notbremsschalter

Auf dem Fahrkorbdach fehlt eine Inspektionssteuerung oder ein Notbremsschalter. Die Aufzugsanlage kann im Gefahrenfall nicht sicher angehalten werden.

Es fehlt eine Inspektionssteuerung und/oder ein Notbremsschalter.

Die Nachrüstung

- einer normgerechten Aufzugssteuerung oder
- einer Inspektionssteuerung (oftmals bei alten Steuerungen nicht möglich) oder
- eines Notbremsschalters.
