엘리베이터 교체공사

TK ELEVATOR

엘리베이터 교체 왜 필요한가요?

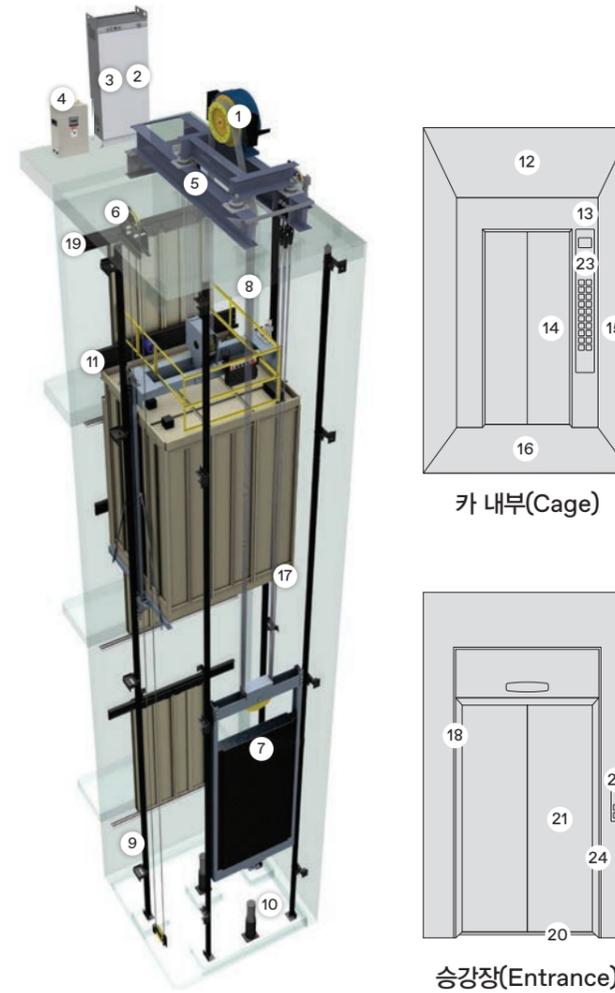
교체 솔루션 범위

- 기계실(Machine Room)
- 카 내부(Cage)
- 승강로(Hoistway)
- 승강장(Entrance)

교체 공사 범위표(Gearless)

구분	NO	부품명	Premium 전면교체
기계실 (Machine Room)	1	권상기(전동기)	교체
	2	정전착상장치	신설
	3	제어반	교체
	4	자동 구출 운전 장치(ARD)	교체
	5	기계대	재사용
승강로 (Hoistway)	6	조속기	교체
	7	균형추	재사용
	8	메인로프	교체
	9	가이드 레일	재사용
카 내부 (Cage)	10	완충기	교체
	11	카도어 장치(컨트롤)	교체
	12	카천장	교체
	13	카 조작반(층표시)	교체
	14	카 판넬(도어)	교체
	15	카 판넬	교체
	16	카 바닥재	교체
승강장 (Entrance)	17	카 프레임	교체
	18	문틀	재사용
	19	홀 도어장치	교체
	20	홀 실	교체
	21	홀 도어	교체
기타 (Others)	22	홀 버튼(층표시)	교체
	23	인터폰(비상통화)	교체
	24	손끼임방지장치	신설

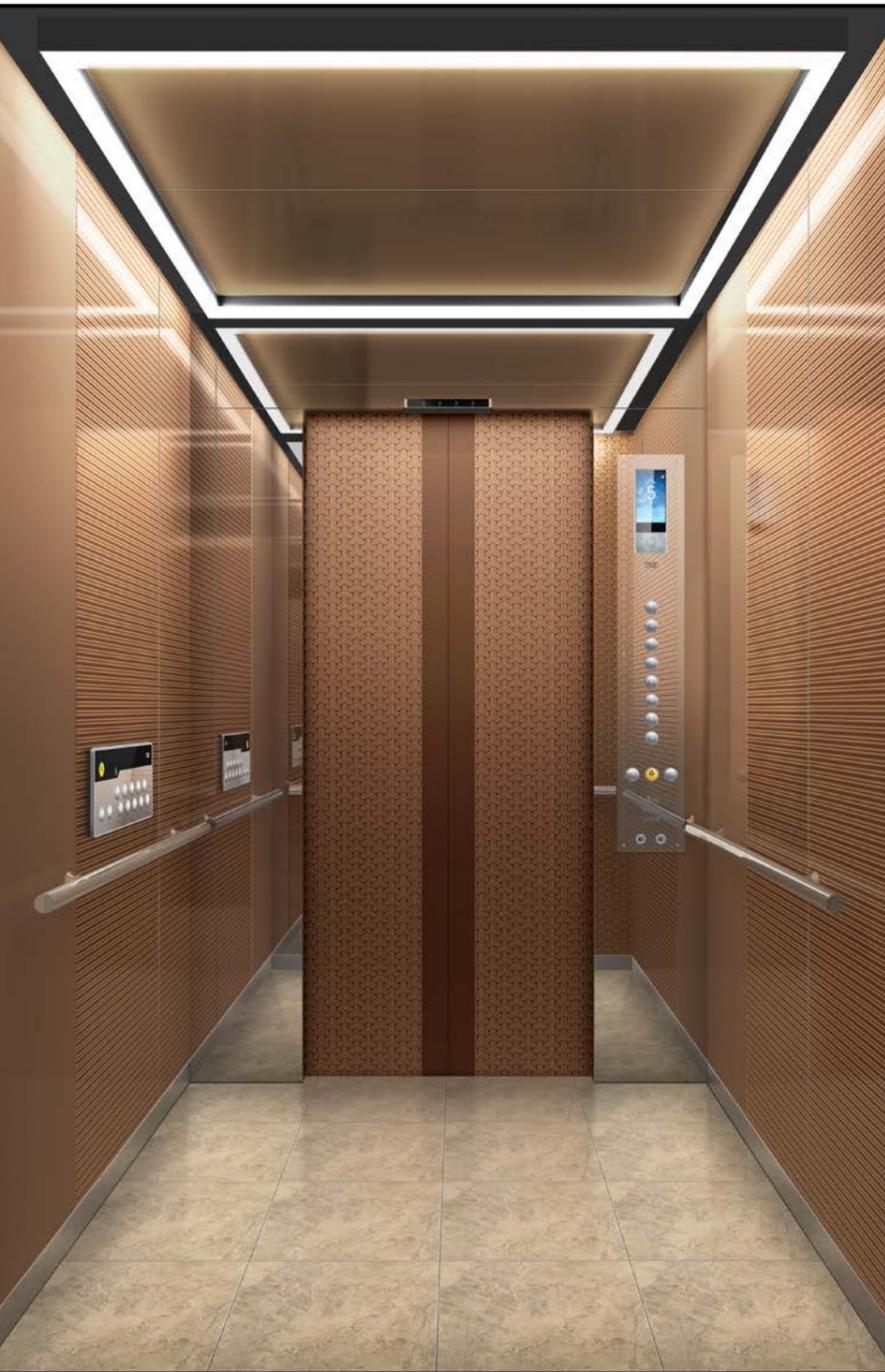
INCA 잉카

Ceiling	CE-SD2C
Wall	STS Mirror, Silk Metal (SP-04BR), Silk Metal (SP-05BR), Powder Coat (Inca brown)
Door	Silk Metal (SP-03BR)
COP	DS-I-TK77 HAS-B-TK77
Handrail	HRR-01G
Floor	DET6240

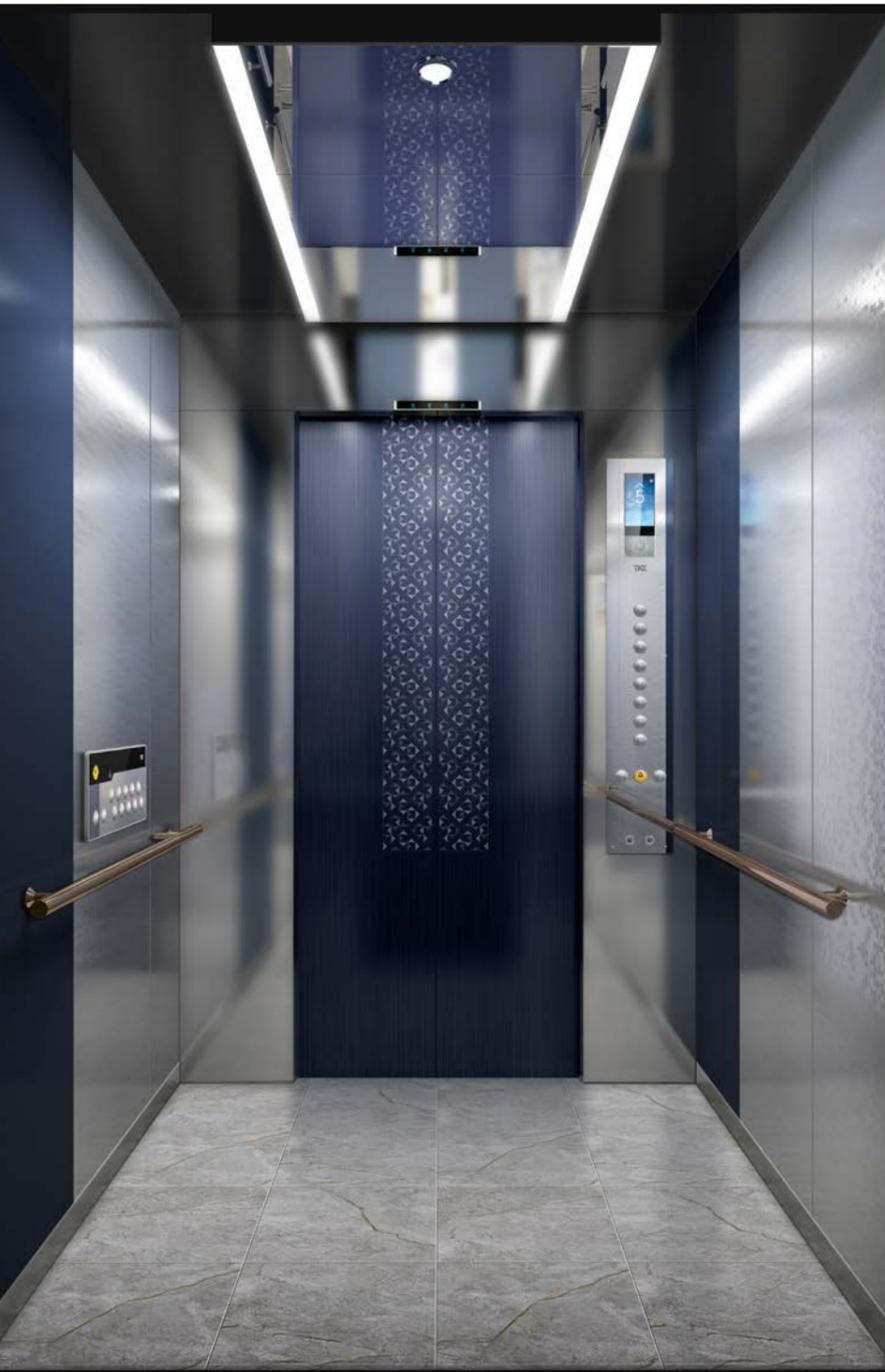
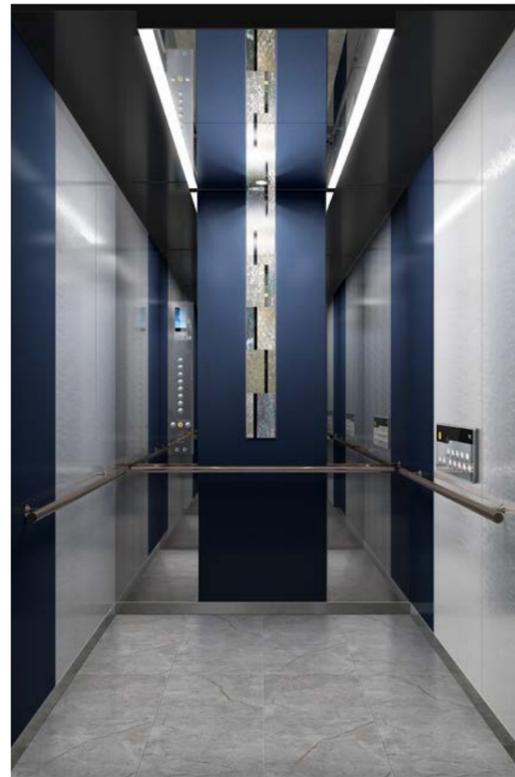
VENICE 베니스

Ceiling	CE-SE1C
Wall	STS Mirror, Supervib (Silver), Texcoat (Navy) + 나전판넬, Texcoat (Navy), Fine Art (NFA-04)
Door	Fine Art (NFA-05)
COP	DS-I-TK77 HAS-B-TK77
Handrail	HRR-01B
Floor	DET6258

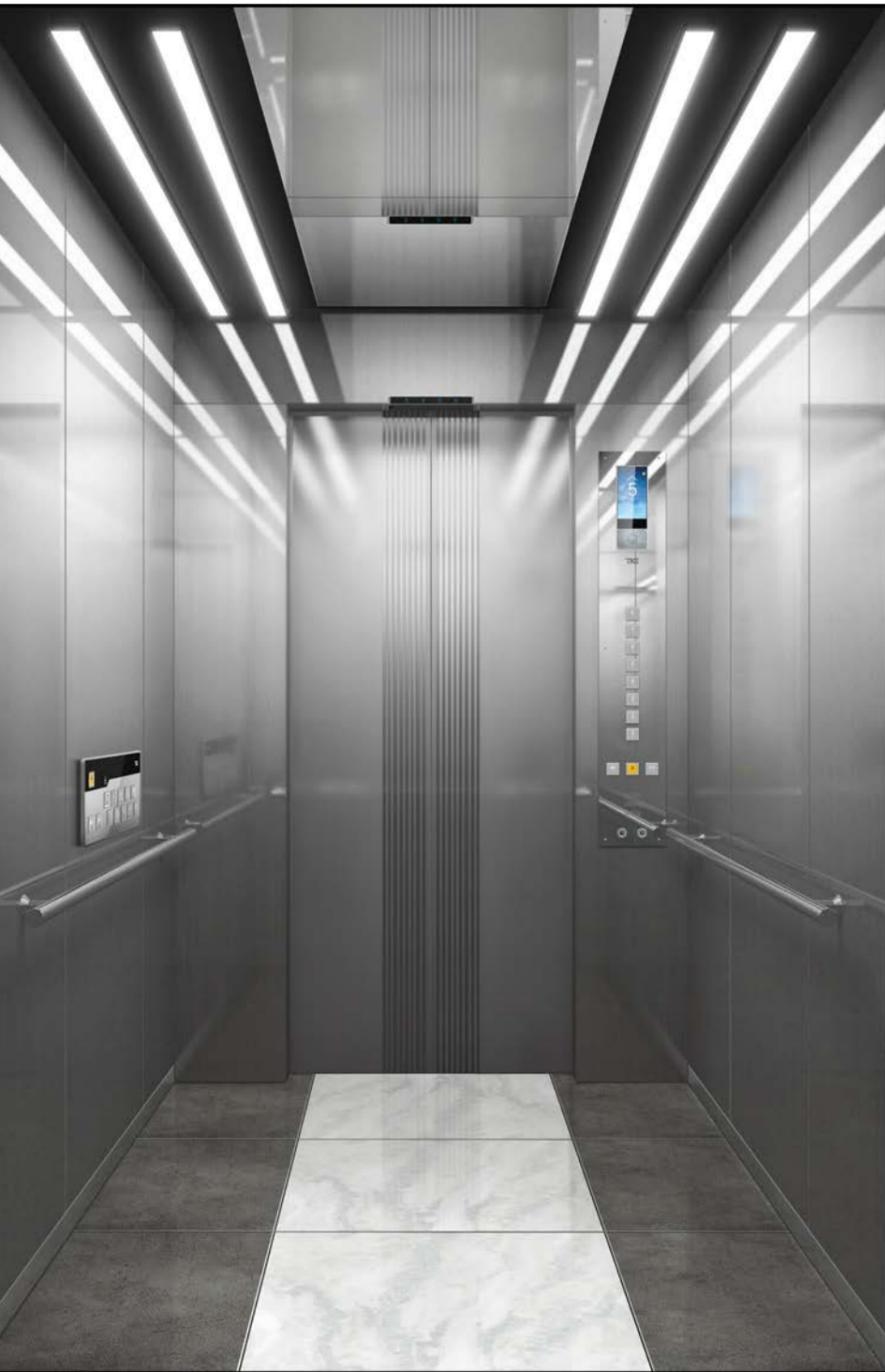
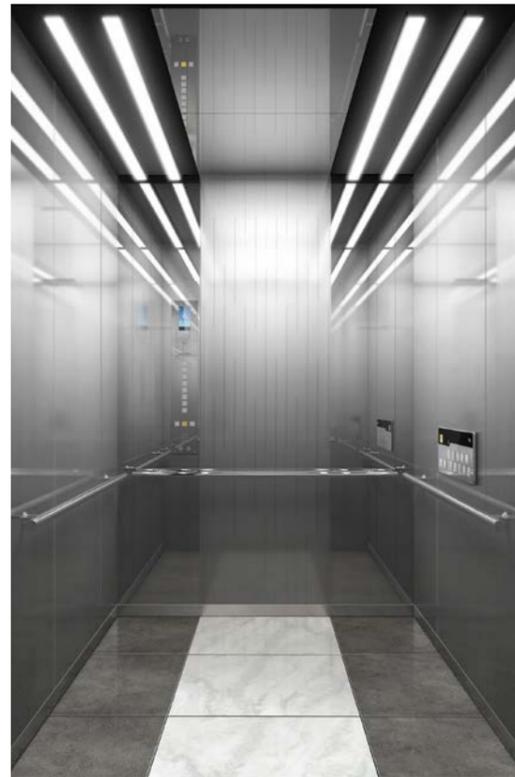
MANHATTAN 맨하탄

Ceiling	CE-SA1C
Wall	STS Mirror, Supervib (Silver), Hi-Touch (Rain)
Door	Hi-Touch (HT-01SV)
COP	DS-I-TK11N HAS-B-TK11N
Handrail	HRR-01G
Floor	DET6239 / DET2905

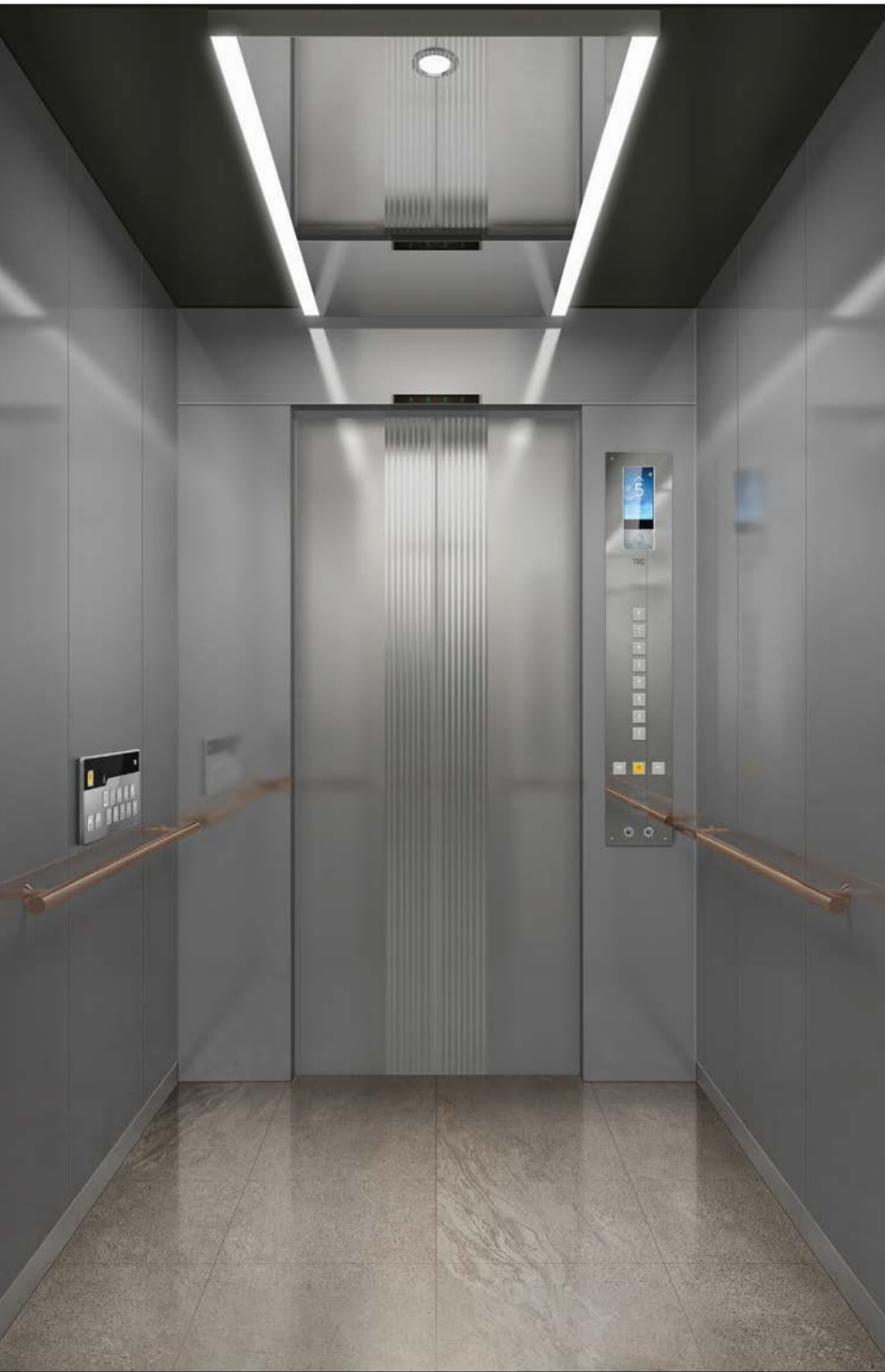
ATHENS 아테네

Ceiling	CE-SE1C
Wall	STS Mirror, Supervib (Deepgray), Hi-Touch (HT-02DG)
Door	Hi-Touch (HT-01DG)
COP	DS-I-TK11N HAS-B-TK11N
Handrail	HRR-01B
Floor	DET6272

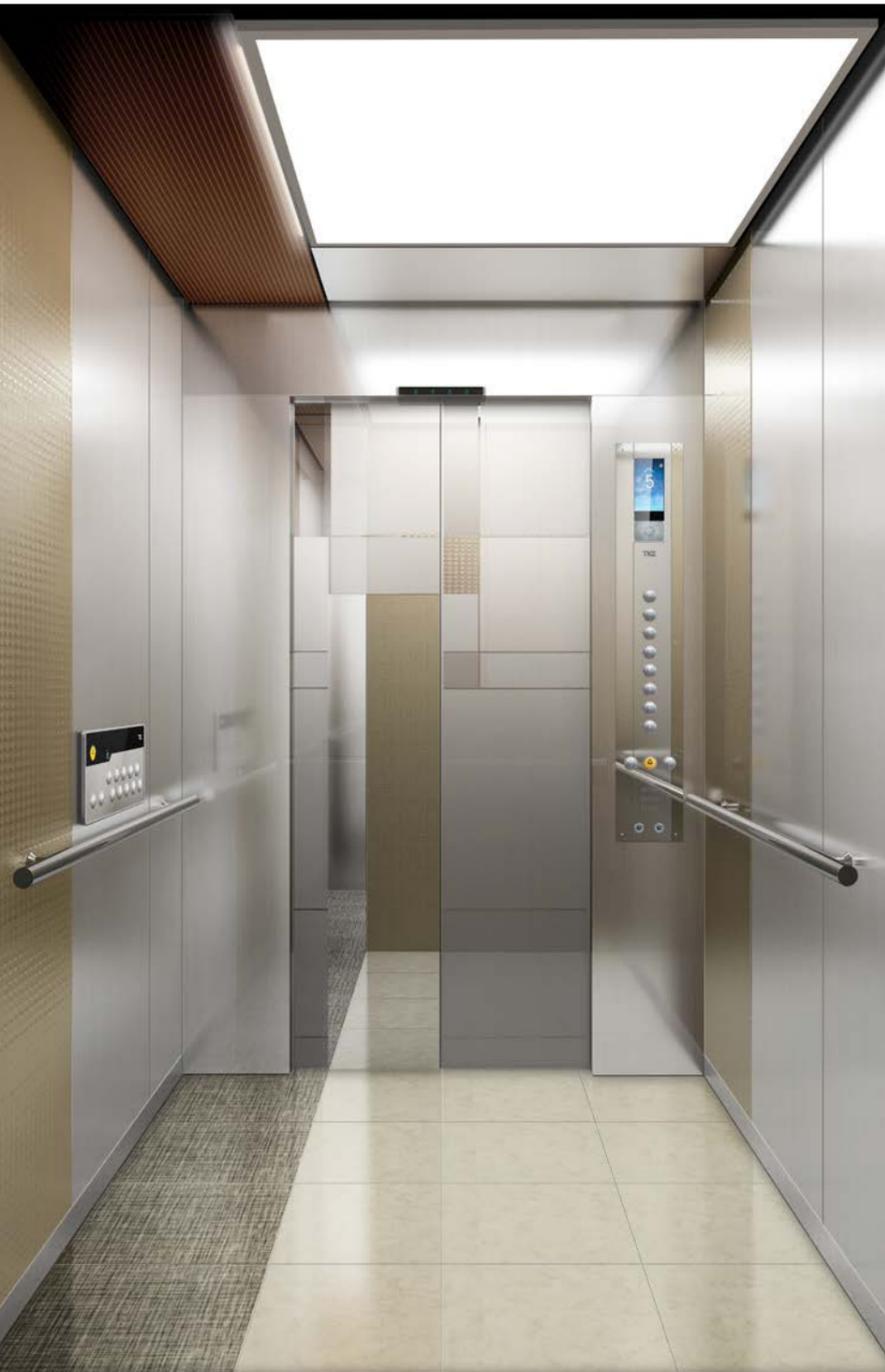
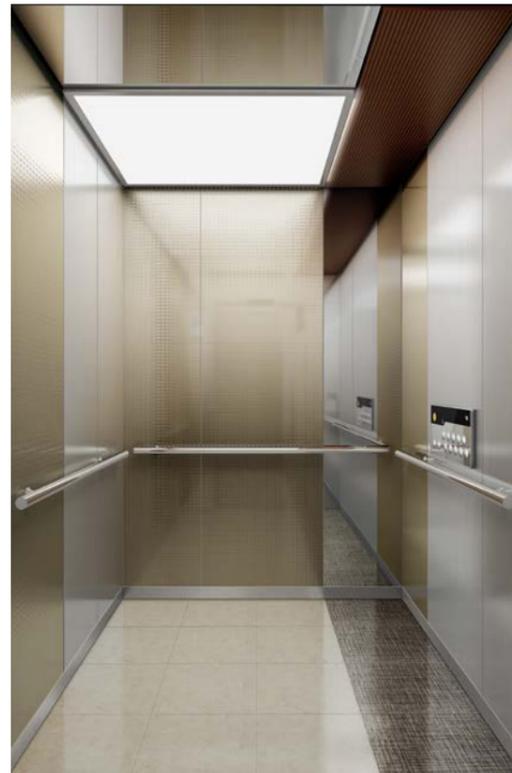
MILANO 밀라노

Ceiling	FX-01
Wall	STS Mirror, Supervib (Silver), Hi-Touch (Gold)
Door	STS Mirror, Hi-Vib, Bead + Laser Cutting (LM-20VB)
COP	DS-I-TK77 HAS-B-TK77
Handrail	HRR-01G
Floor	DET2991 / DET2494

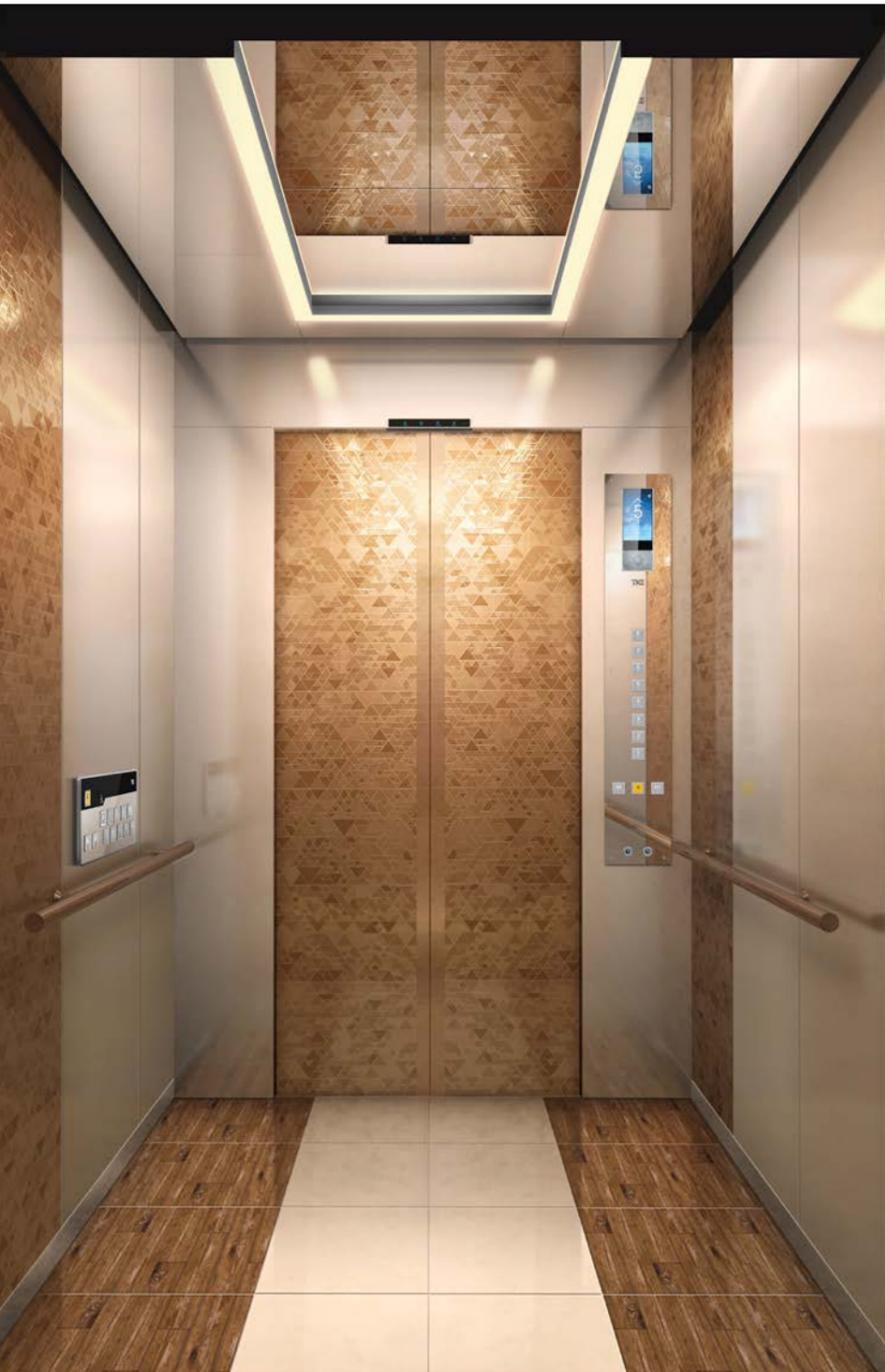
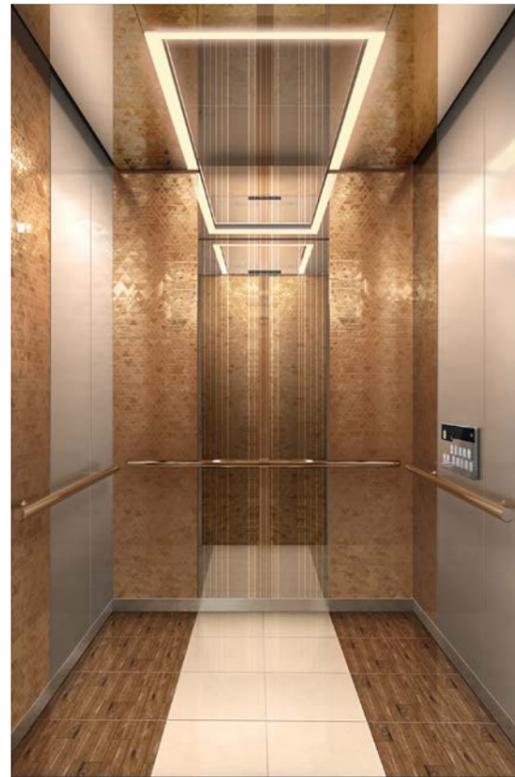
BELLAGIO 벨라지오

Ceiling	CE-SB1W
Wall	Supervib (Silver), STS Mirror + Laser Graphic, Hi-Touch (HT-O4BR)
Door	Hi-Touch (HT-O3BR)
COP	DS-I-TK11N HAS-B-TK11N
Handrail	HRR-O1B
Floor	DEW4713 / DET2251

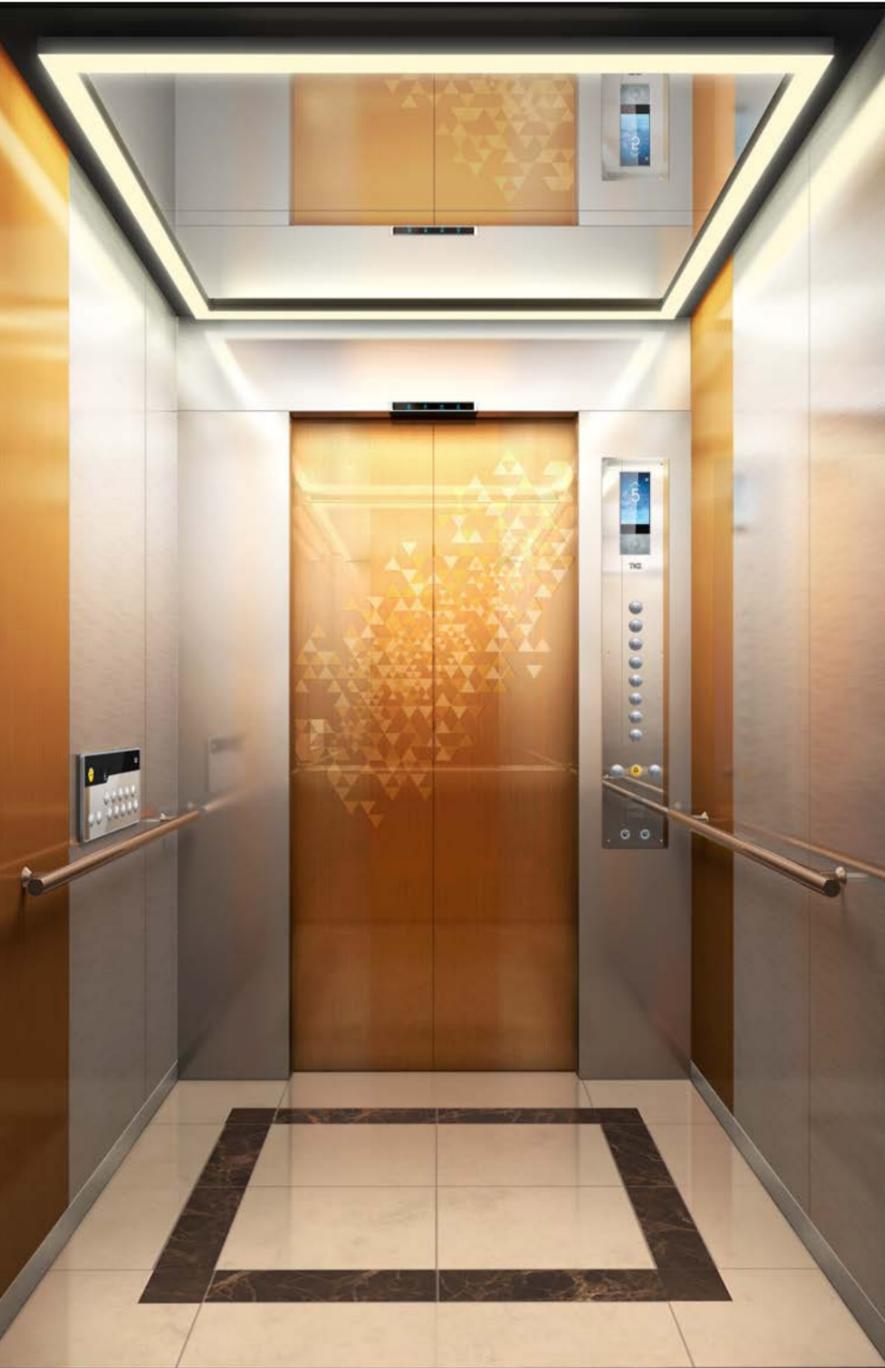
FIRENZE 피렌체

Ceiling	CE-SD3W
Wall	STS Mirror, Supervib (Silver), Fine Art (NFA-04), Glam Metal (Bronze) + Laser Graphic (GM-02BZ), Glam Metal (Bronze)
Door	Glam Metal (Bronze) + Laser Graphic (GM-01BZ)
COP	DS-I-TK77 HAS-B-TK77
Handrail	HRR-01B
Floor	DET2251 / DET2245

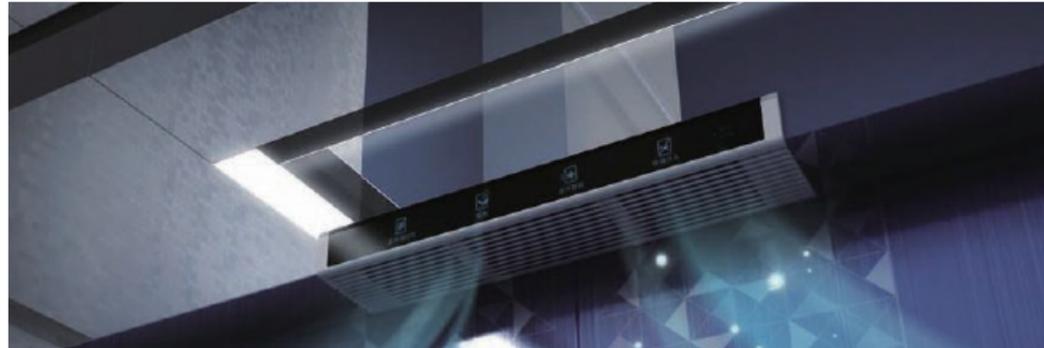
엘리베이터 전용 '공기청정 솔루션'

초미세먼지	탈취	공기정화	유해가스	필터 교체
초미세먼지 제거	암모니아 제거 포름알데히드 제거	헤파필터를 통한 초미세먼지 제거	암모니아 제거 포름알데히드 제거	필터 교체 시기 알림

헤파필터&탈취필터 적용

공기 청정 솔루션은 헤파필터 채용으로 카 내부의 초미세먼지와 유해가스(생활 냄새, 암모니아, 벤젠, 새집 증후군 등)를 말끔히 제거해드립니다.

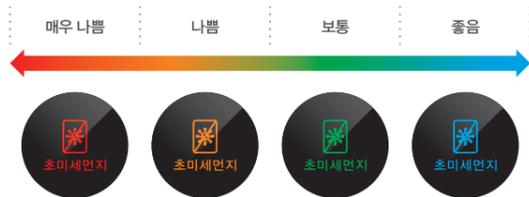
초미세먼지 단계별 정화

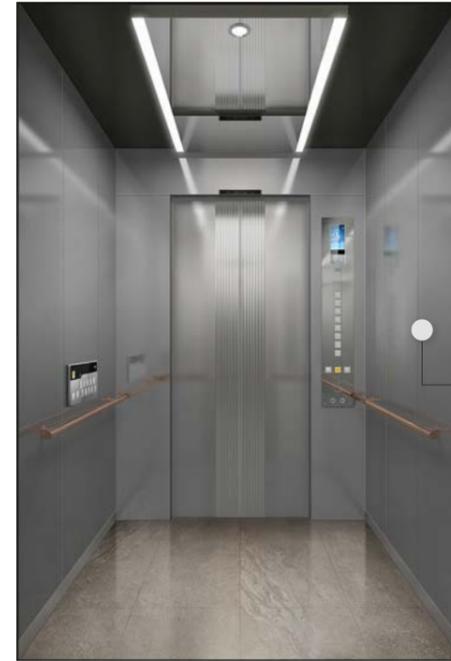
COVID-19 Clean material

나노 세라믹 컬러 코팅(NCC) 소재를 접목하여 승강장부터 엘리베이터 내부까지 세균을 원천 차단합니다.

항균 소재

Transom, Jamb, Front Panel, Side Panel

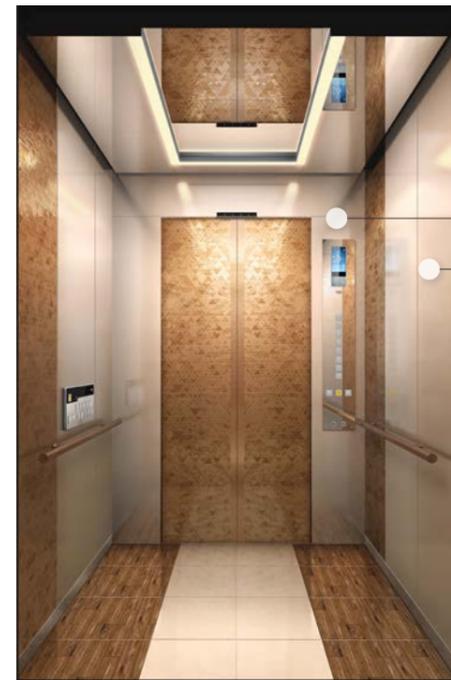
항균 소재

Transom, Jamb, Side Panel, Front Panel

* Supervib 소재가 적용된 부분은 모두 항균 기능이 있습니다.

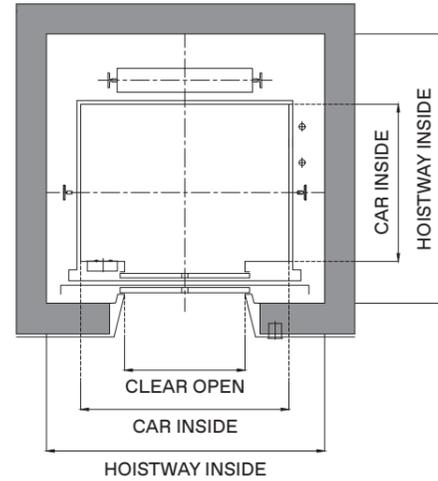
승강로 평면도

기어리스 일반형 엘리베이터(MR Gearless)

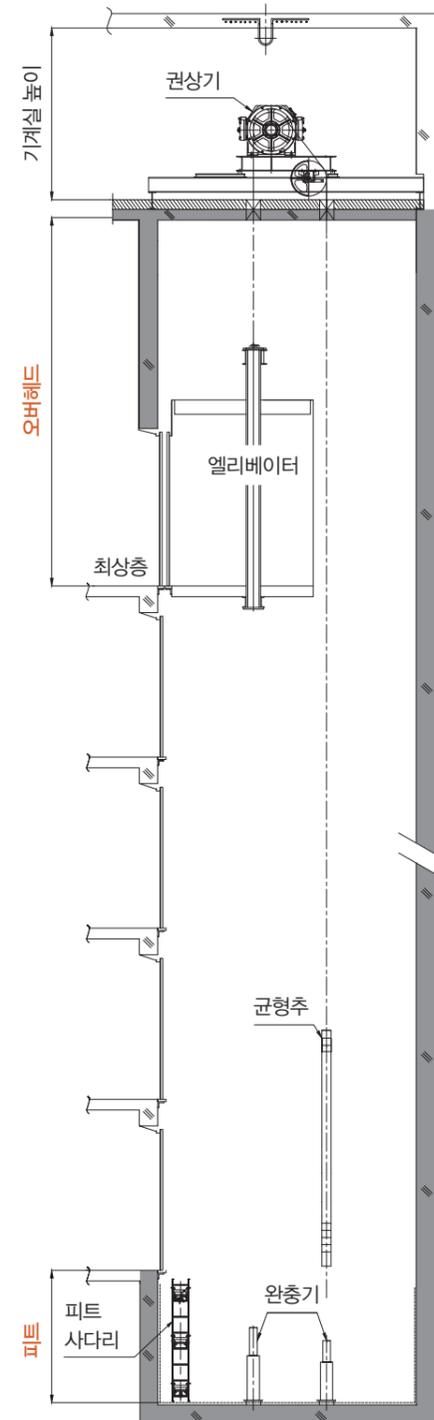
승강로 단면도

오버헤드 & 피트

인승 (kg)	정격하중 (kg)	속도 (m/s)				
		1.0	1.5	1.75	2.0	2.5
6	450	-	-	-	-	-
7	550	4850 / 1380	5000 / 1500	5100 / 1550	-	-
8	630	-	-	-	-	-
9	680	-	-	-	-	-
10	750	4350 / 1380	4500 / 1500	4600 / 1550	-	-
12	900	4850 / 1550	5000 / 1650	5100 / 1700	5200 / 1760	5500 / 2250
13	1000	4350 / 1550	4500 / 1650	4600 / 1700	4700 / 2000	5050 / 2400
15	1150	-	-	-	-	-
18	1350	-	-	-	-	-
21	1600	4400 / 1400	4600 / 1750	4650 / 1750	4800 / 1900	5050 / 2100
24	1800	-	-	-	-	-
26	2000	-	-	-	-	-
